Baustellentagebuch Sanierung Johanneskirche Hennen

Teil 5: (15.10.2023 –)

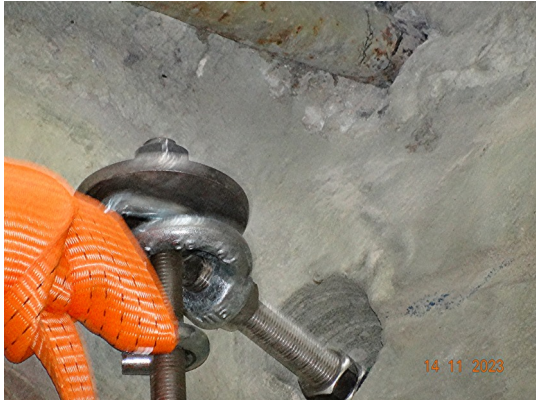
Verankerung der Notsicherung im Mauerwerk

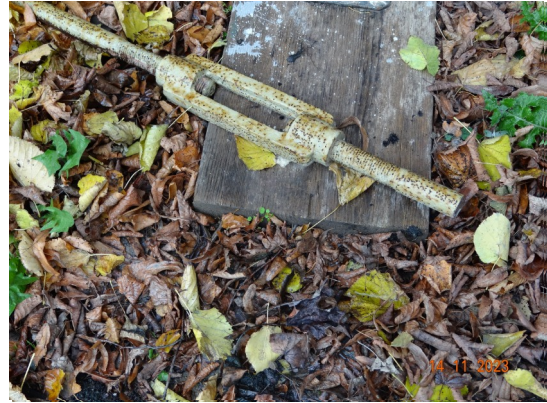
Schloss der alten, ausgebauten Sicherung

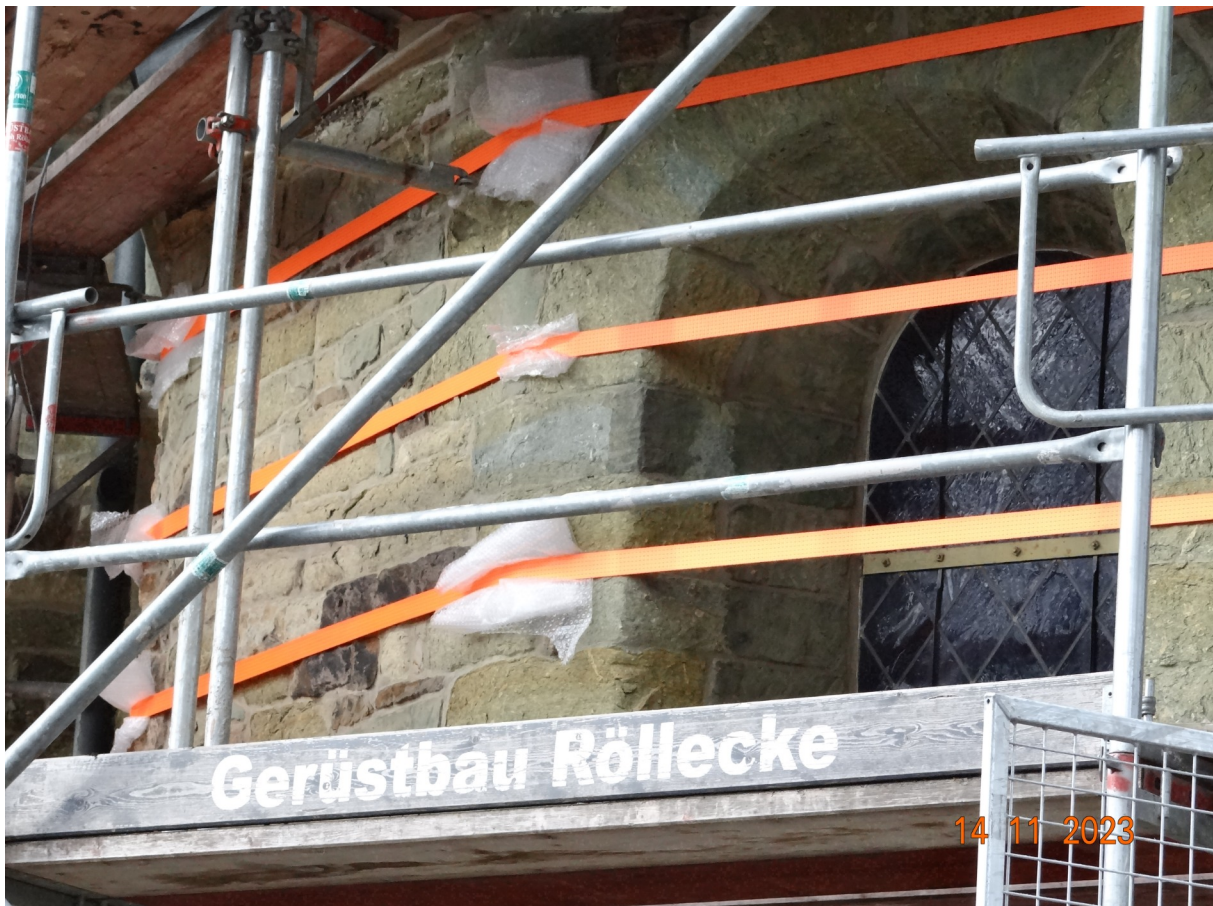
Die Notsicherung besteht aus den roten Spanngurten und der im oberen Bild erkennbaren Verankerung. Jetzt kann die neue, endgültige Sicherung eingebaut werden

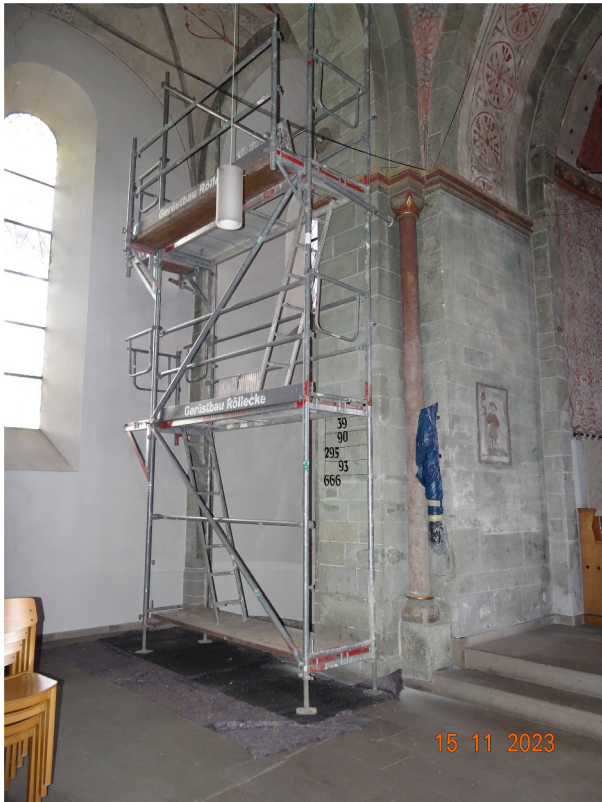
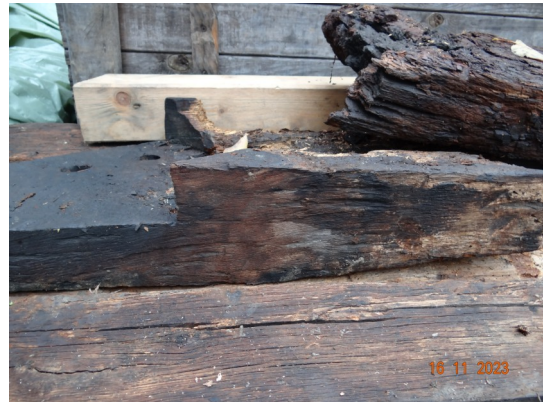
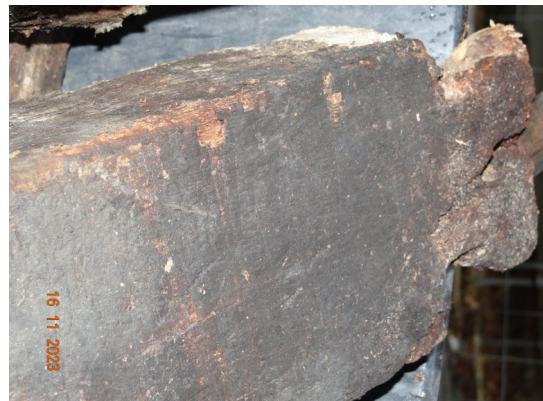
Gerüst in der Kirche zum Einbau der Anker, rechts verfaulte Balken aus der Apsis

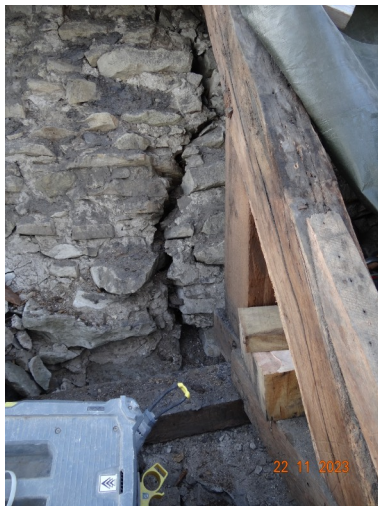
Bild links zeigt die Risse in der Kuppel des Altarraumes von außen.
Bild Mitte: mit Staubsauger und kleiner Düse wird Schmutz aus Rissen und Fugen entfernt.
Anschließend werden die Risse mit Spezialmörtel verfugt und die gesamte Fläche eingeschlemmt, siehe rechtes Bild.
