Baustellentagebuch Sanierung Johanneskirche Hennen

Teil 6: (08.12.2023 -)

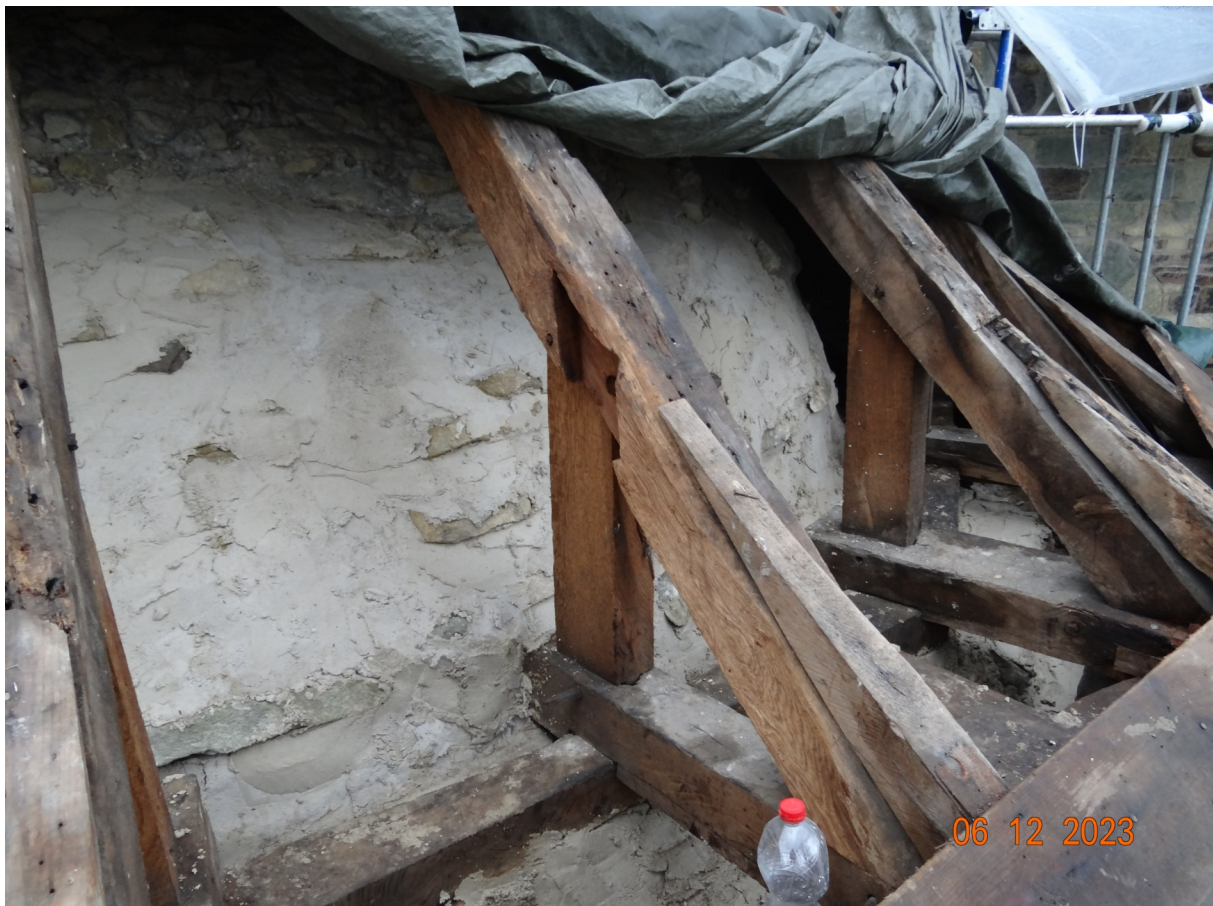
Firma Ellenberger hat die Risse in der Kuppel des Altarraumes von außen verschlossen und die Kuppel eingeschlämmt.

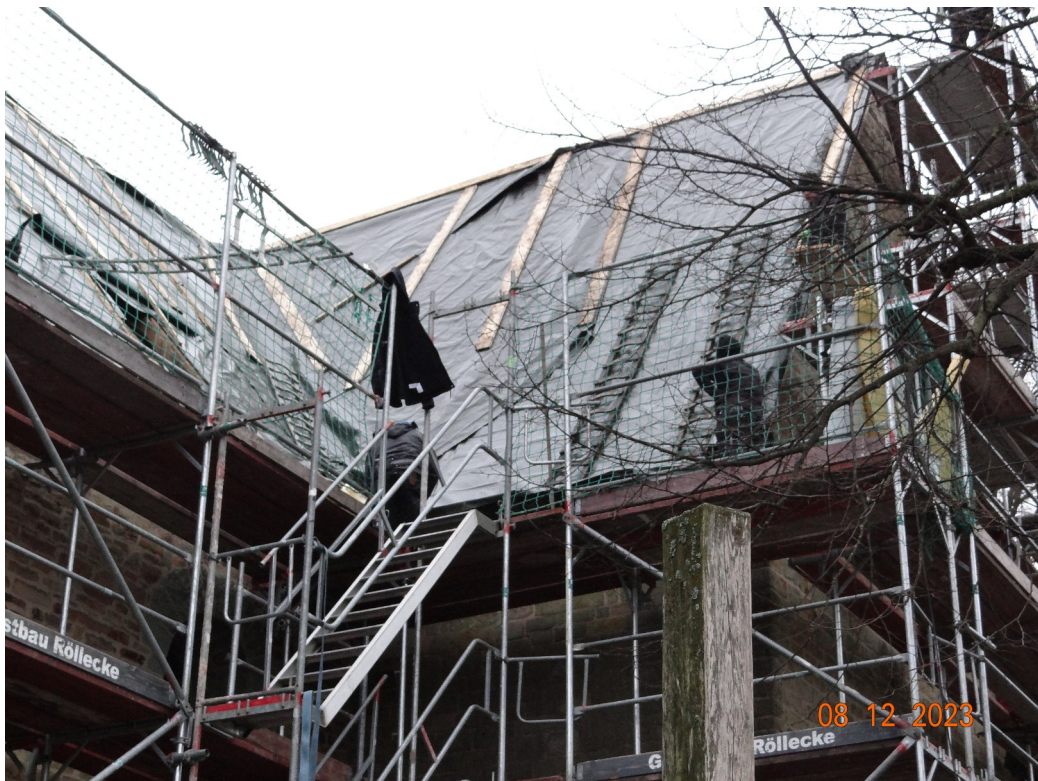
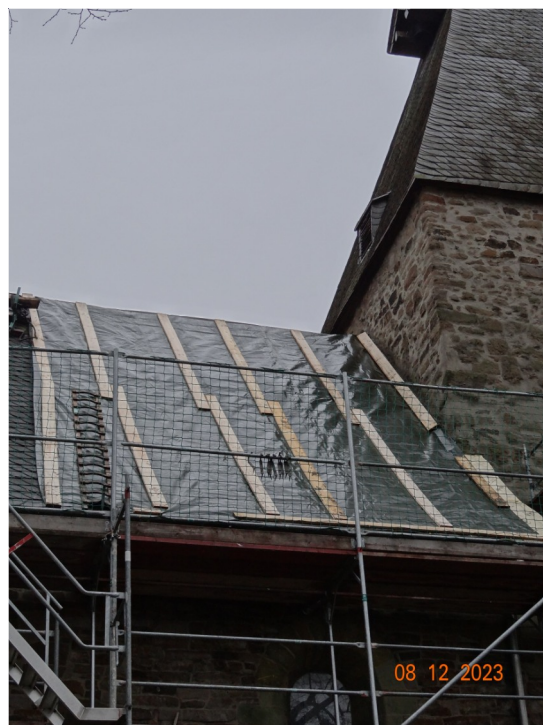
Die Firma Prange aus Brilon hat mit dem Abriss des Schiefers begonnen, gut die Hälfte ist bereits abgedeckt.

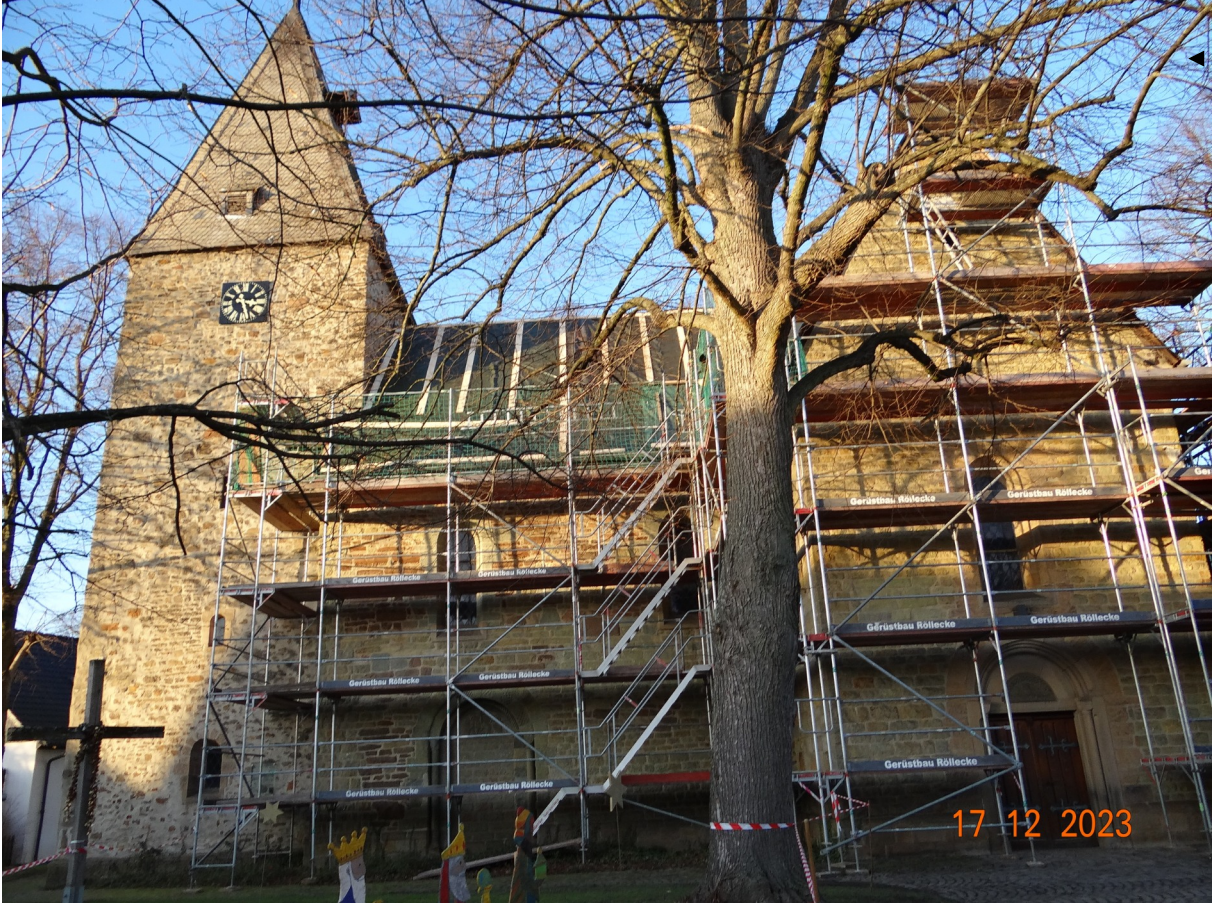
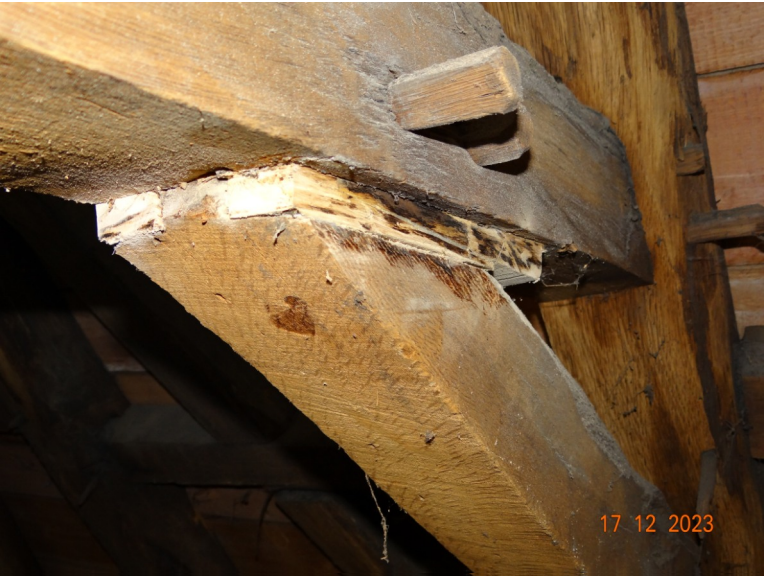
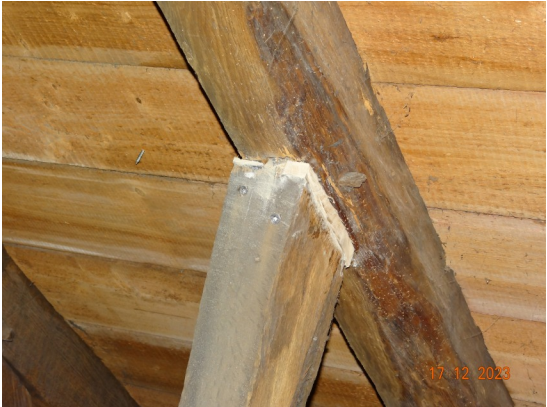
Der Schiefer wurde vom Dach entfernt und das Dach anschließend mit einer Folie provisorisch abgedichtet. Die Folie wird mit Brettern gesichert.

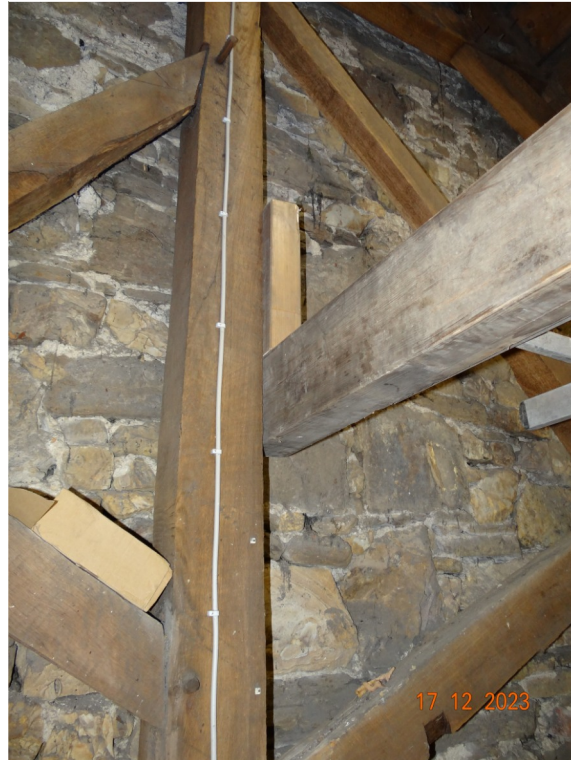
Viele Balkenverbindungen müssen unterkeilt werden und alles geschieht in Handarbeit.
Teilweise werden auch ganze Balken ersetzt.

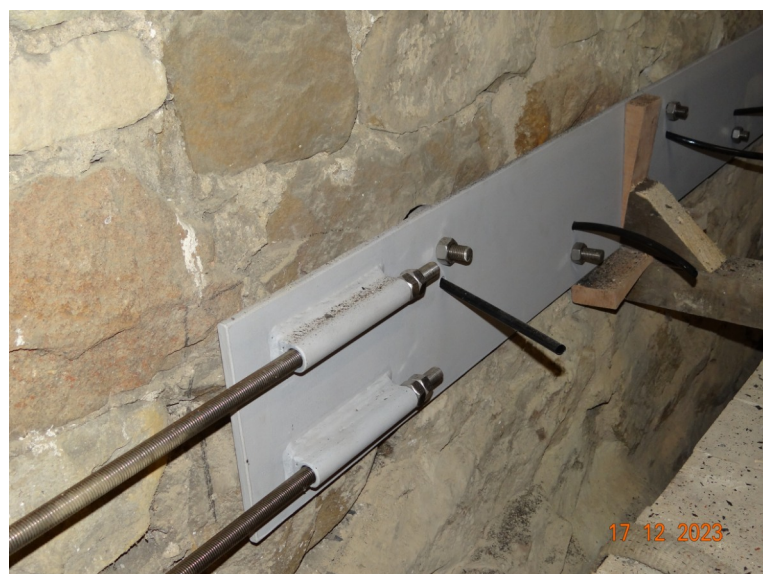
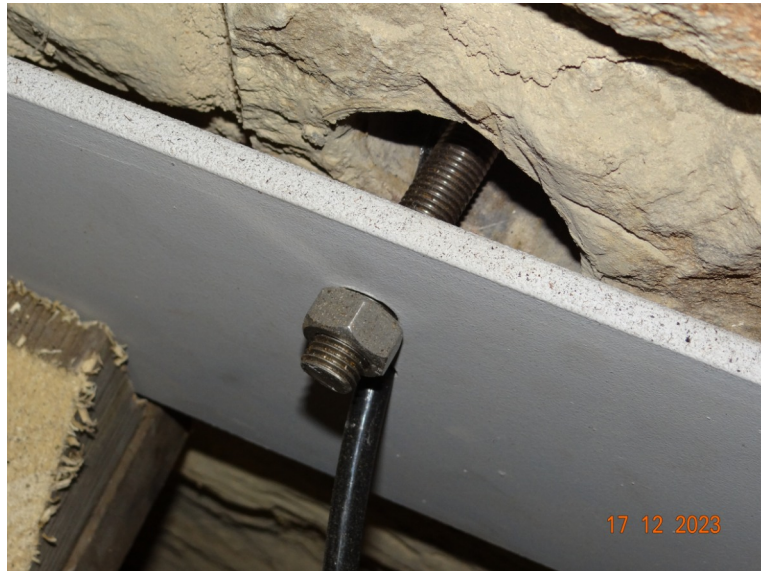
Die Schildwand wurde durch eine Stahlspannvorrichtung stabilisiert.

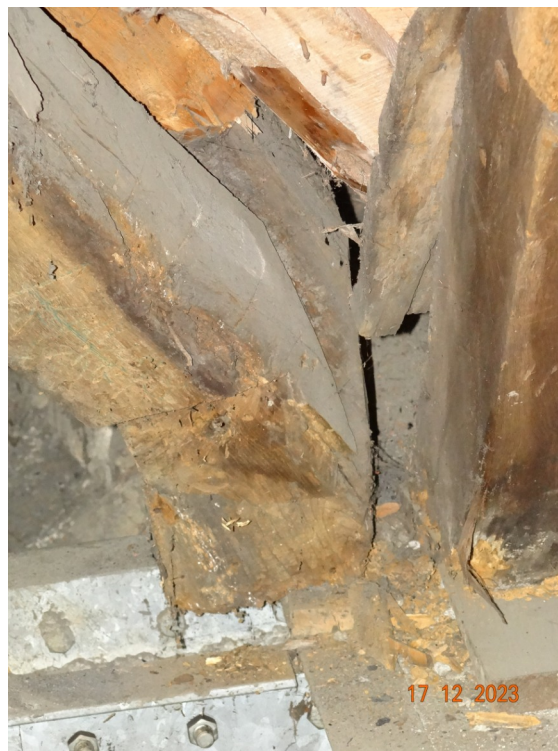
Wie das nächste Bild zeigt, ist am Dachstuhl noch viel zu tun.

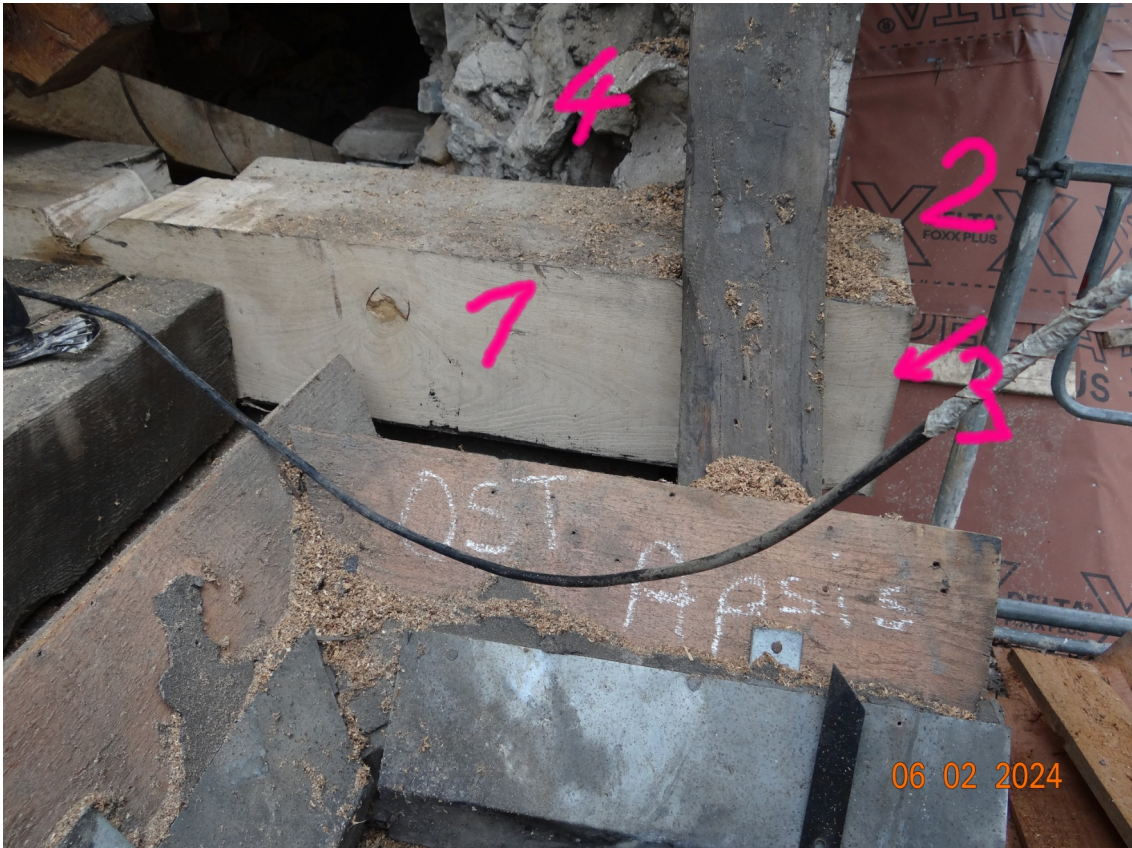
Aufliegerbalken (1) wurde ausgetauscht, da er total kaputt war. (2) ist das Dach der Apsis. (3) die Stirnseite des Balkens ragt aus dem Mauerwerk heraus und ist von außen sichtbar. (4) das Mauerwerk der Schildwand.

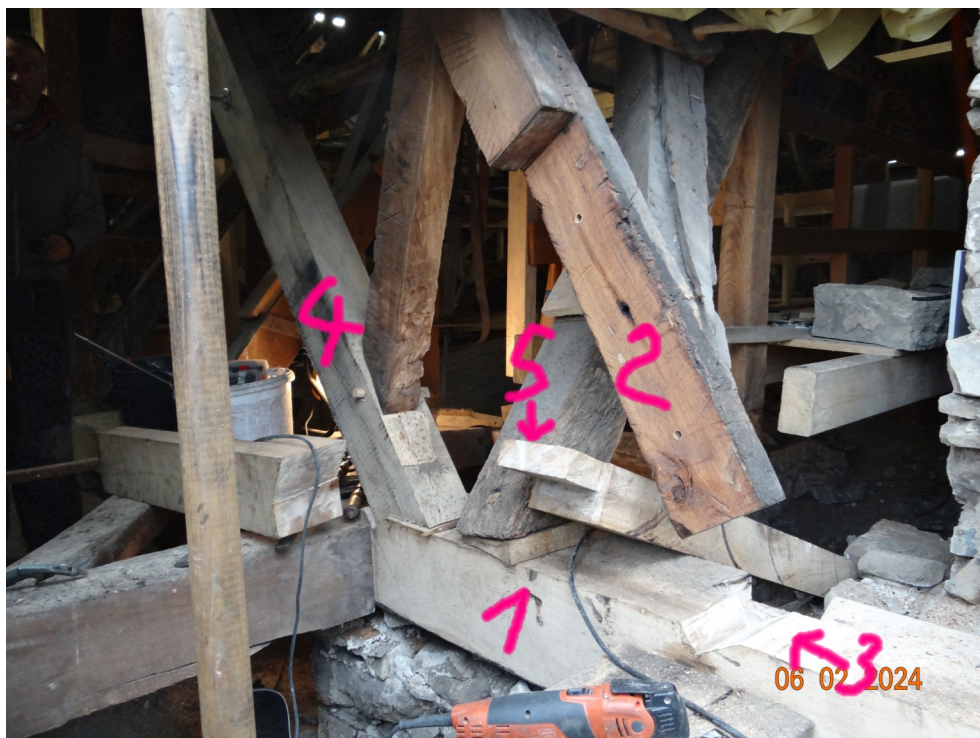
Balken (1) ist neu eingepasst. (2) ist ein Sparren dessen unterstes Stück faul war. Der Sparren wird bis zum Gutstück gekürzt und dann in einer Länge von ca. 1 m in Längsrichtung halbiert, danach wird ein neuer Balken angepasst und mit dem alten halben Balken verschraubt. Das neue Balkenstück wird in die versetzt angeordneten Kerben (3) eingepasst, so wird ein Höchstmass an Stabilität und Festigkeit erreicht
Balken (4) wurde bereits erneuert.
Jeder Handgriff muss sitzen und jeder Eichenbalken muss händisch angefertigt und eingepasst werden.

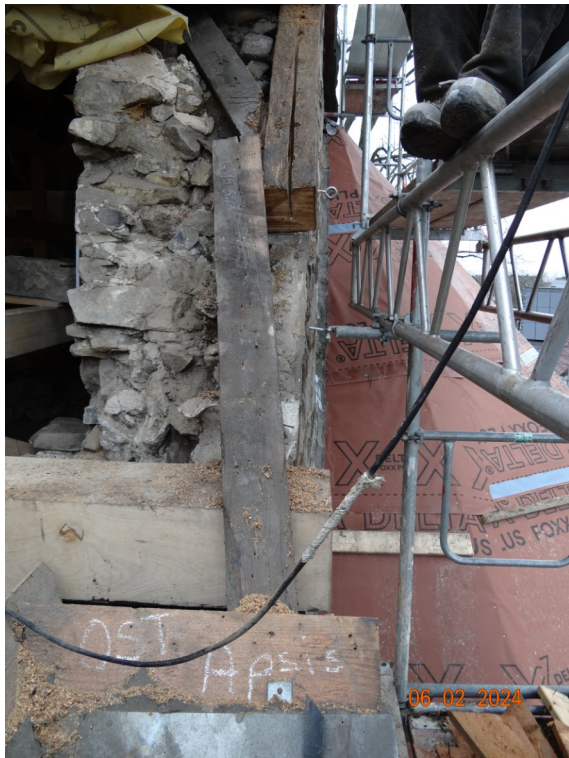
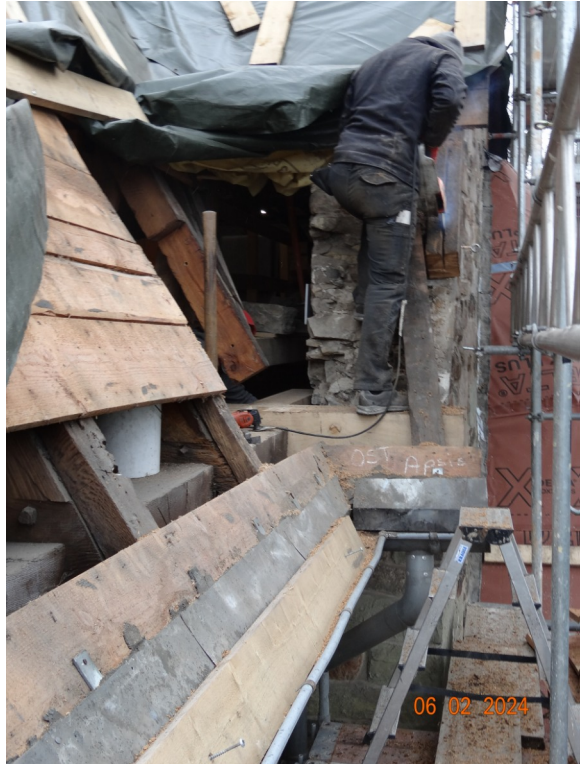
Linkes Bild: Hier wurde das schlechte Stück eines Sparrens abgetrennt und das obere, erhaltenswerte Stück bereits geschlitzt.
Im rechten Bild wird der Balken in Längsrichtung mit Kettensäge getrennt.

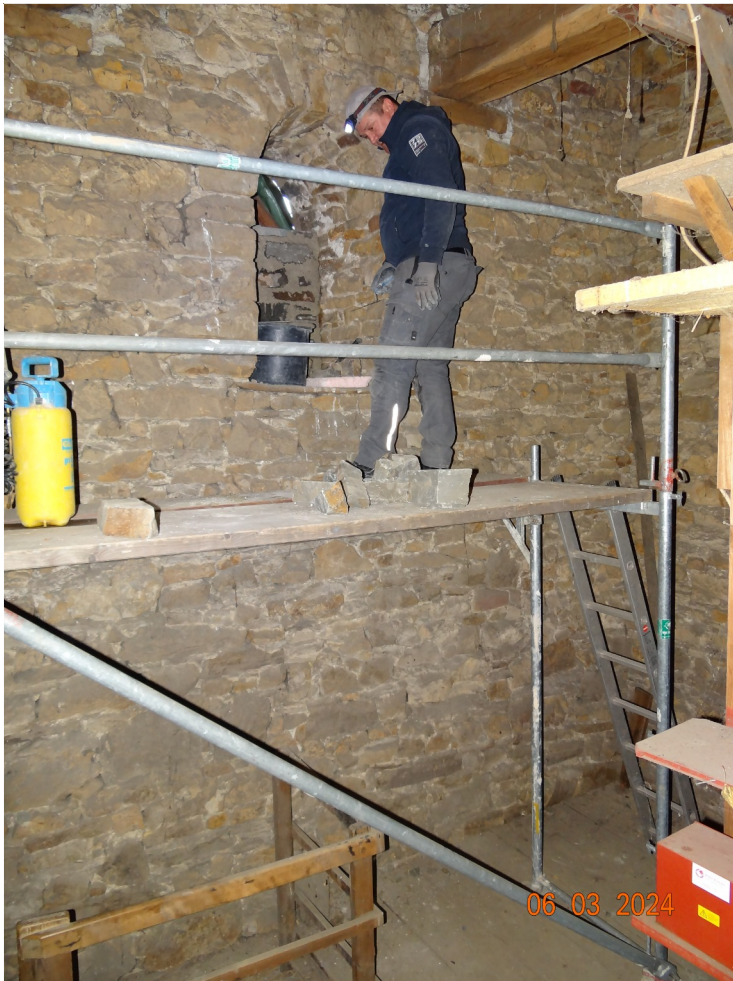
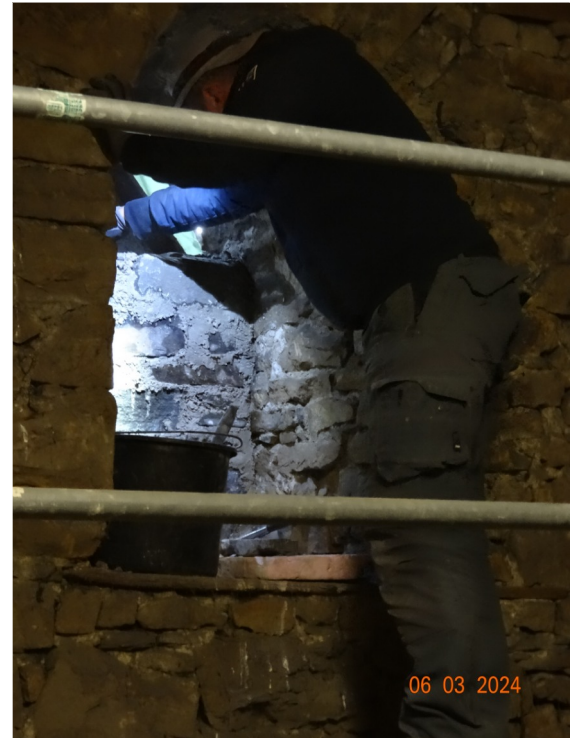
Es wurde eine Fensteröffnung im Turm zugemauert.

Es wurden Steine gleicher Art verwendet, die wiederum mit dem Spezialmörtel verarbeitet wurden.

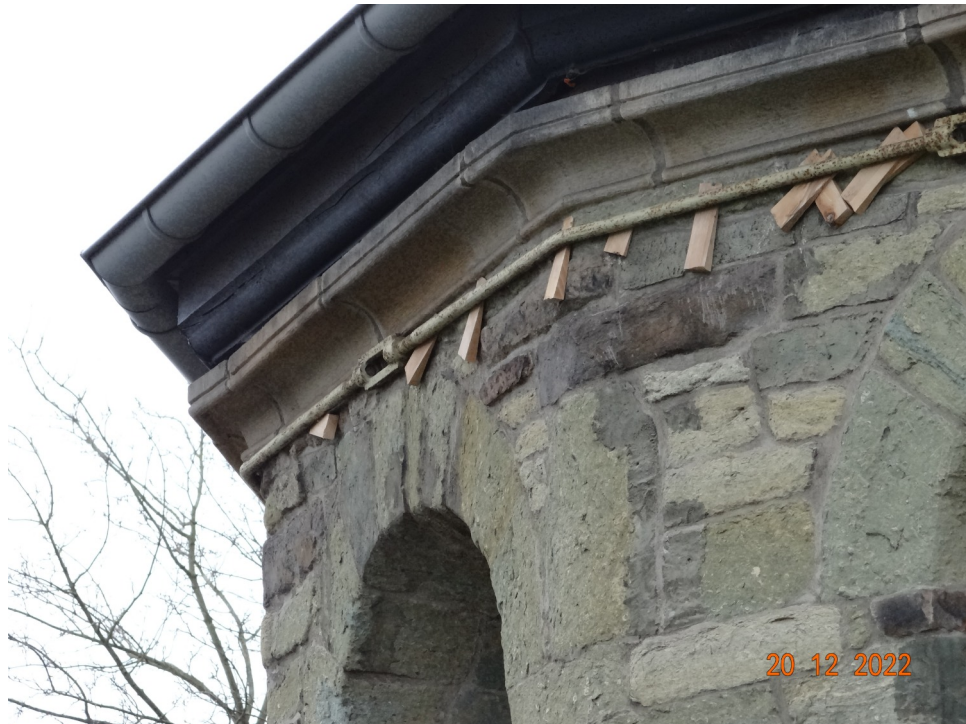
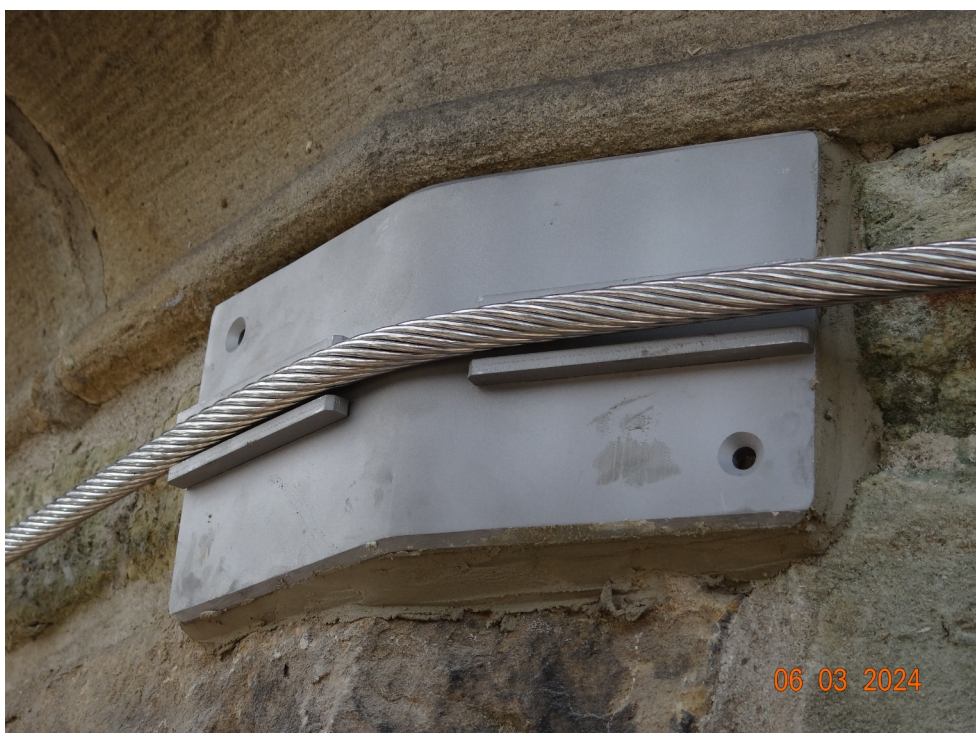
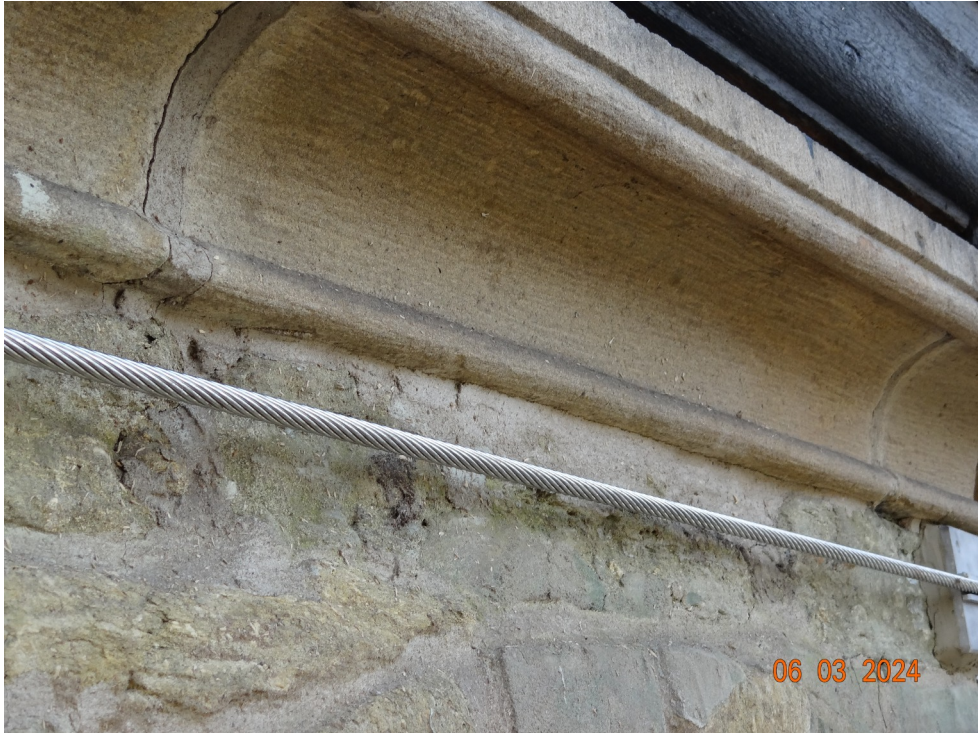
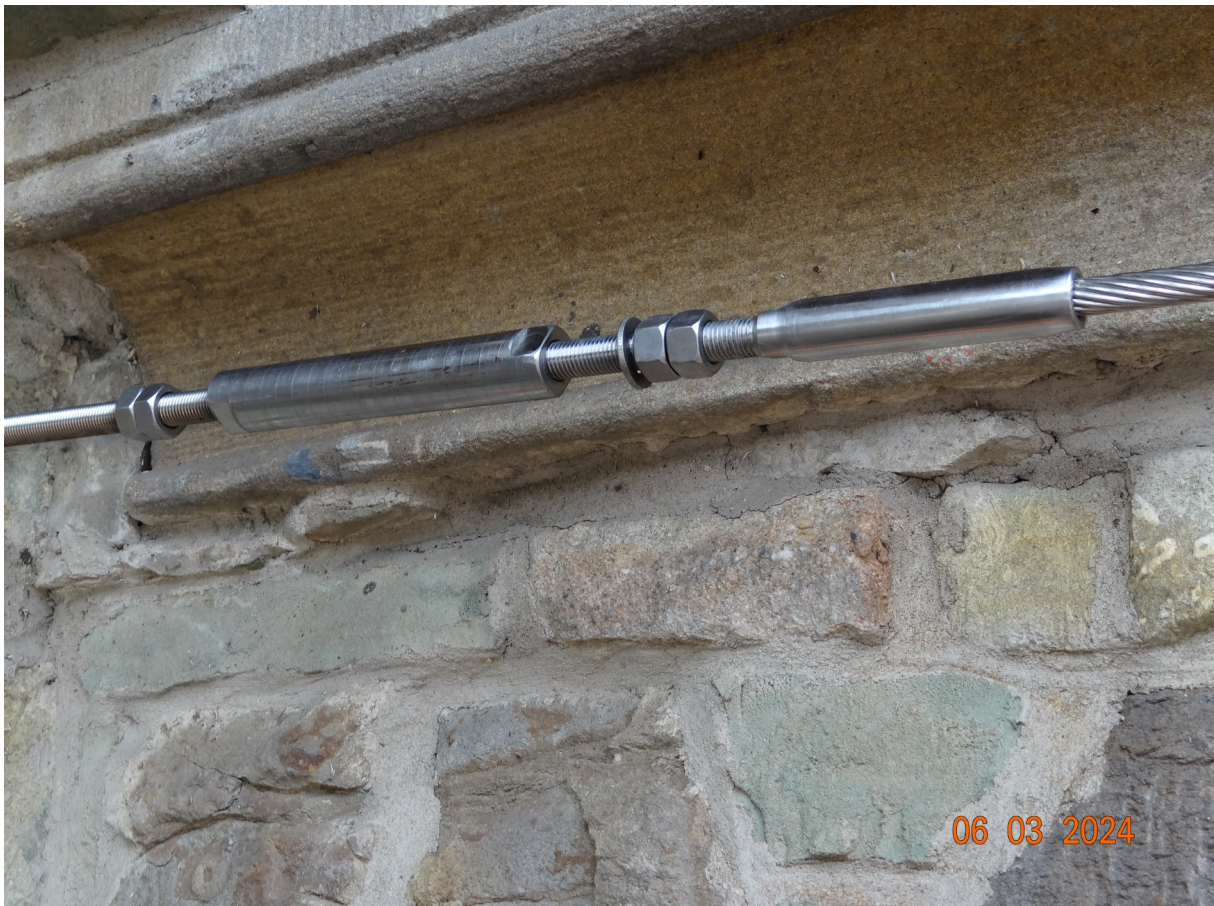
Die neue Sicherung der Apsis wurde eingebaut. Es wurde ein optisch ansprechendes Edelstahlseil mit entsprechender Spannmöglichkeit verwendet.

Die Bilder zeigen den alten und neuen Zustand.

Sobald der Spezialmörtel ausgehärtet ist, wird die Notverspannung mit den 3 roten Gurten wieder entfernt.

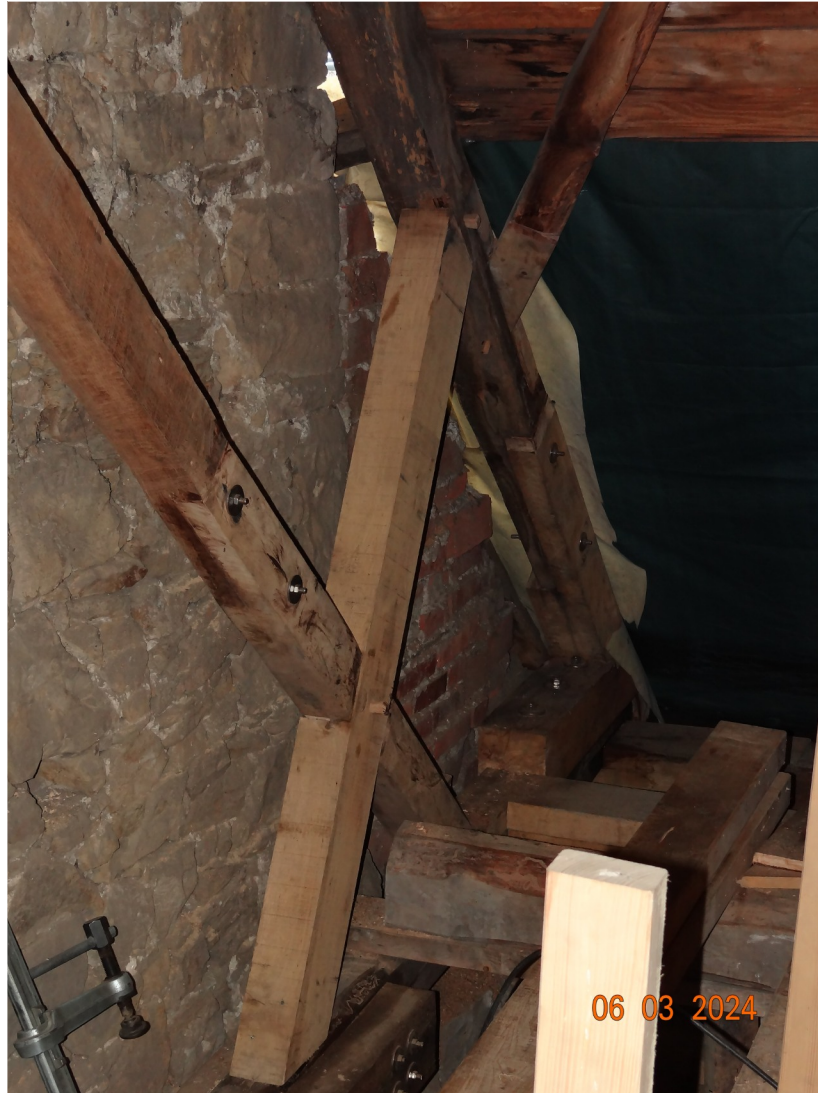
Zur Zeit ruhen die Zimmermannsarbeiten am Dachstuhl wegen erneuter Abstimmungsnotwendigkeit u. a. mit dem Denkmalschutz.
Auf den folgenden Bildern sieht man einen Teil der bisher an dem Dachstuhl durchgeführten Maßnahmen.

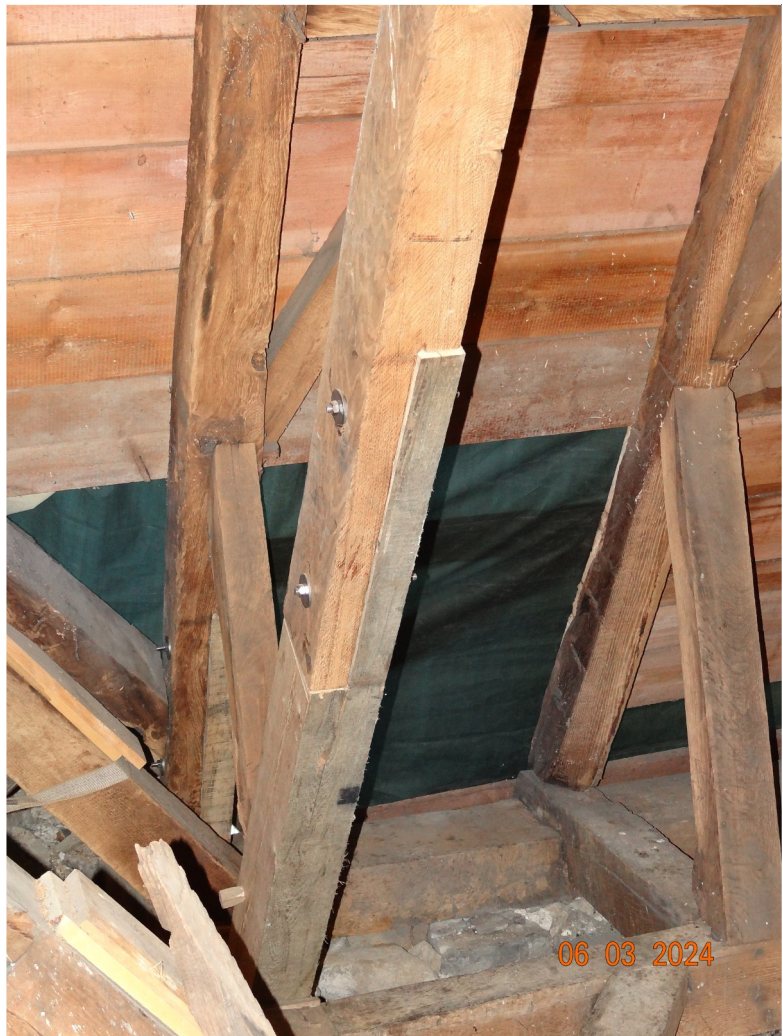
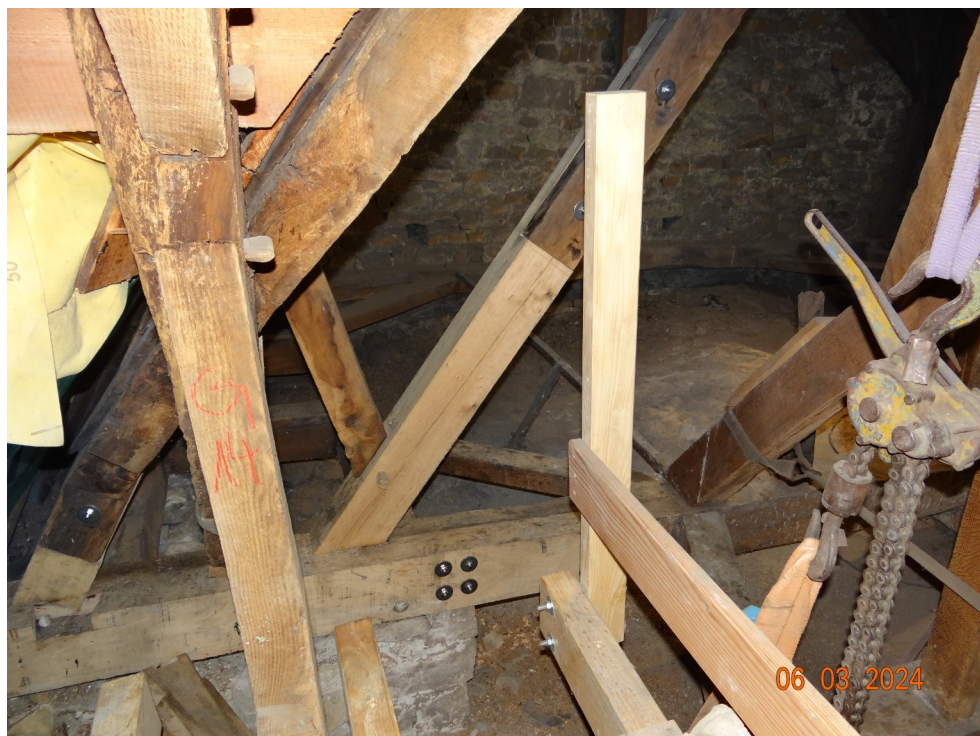
Auf diesen Bildern sieht man, wie die einzelnen Balken repariert wurden.
