Baustellentagebuch Sanierung Johanneskirche Hennen

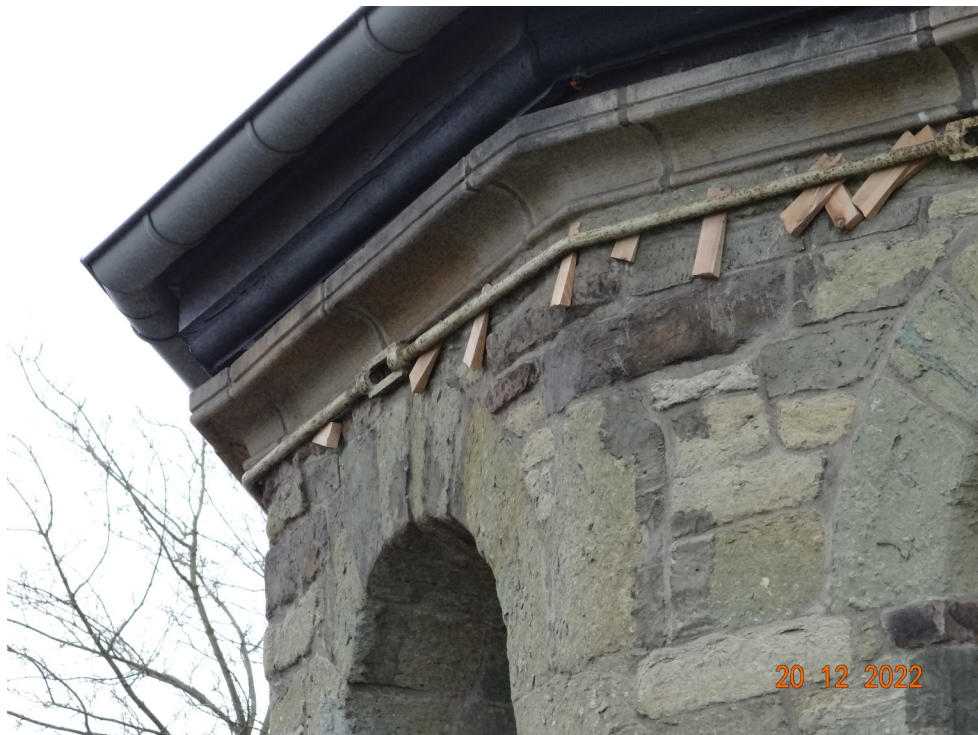
15.12.: Ringanker der Apsis wird durch Keile gespannt.
Regenfallrohre werden getrennt und das Wasser oberirdisch abgeleitet.

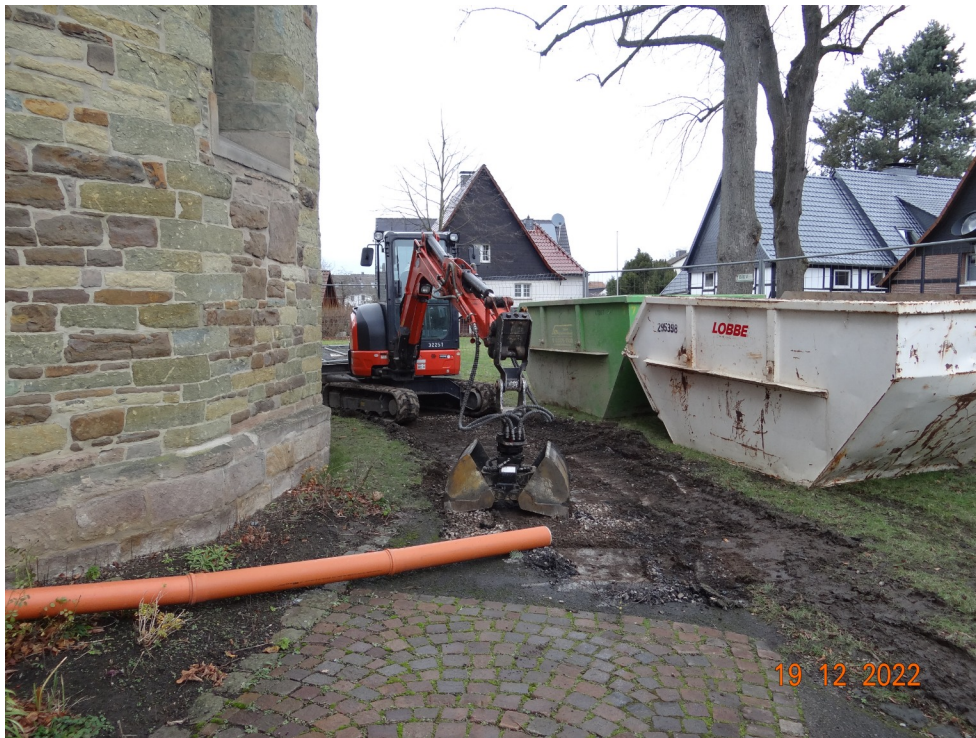
19.12.: Beginn der Aushubarbeiten mit Baggerhilfe. Der asphaltierte Weg um die Kirche herum wird im östlichen Bereich zurückgebaut und fachgerecht entsorgt.

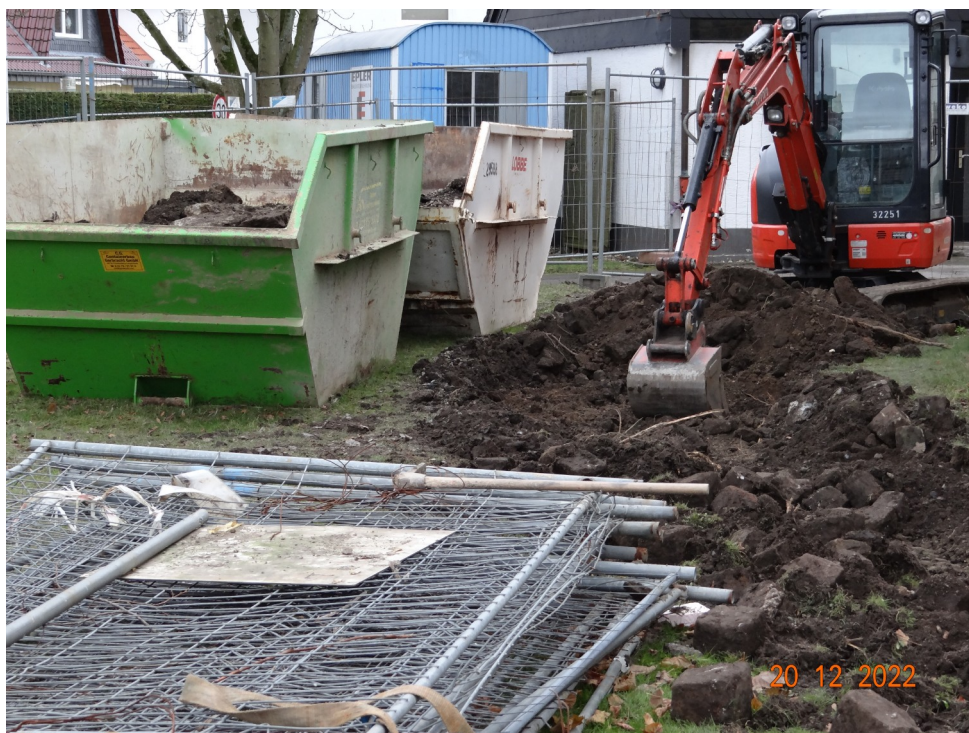
20.12.: Der Weg östlich der Apsis wird abgerissen.

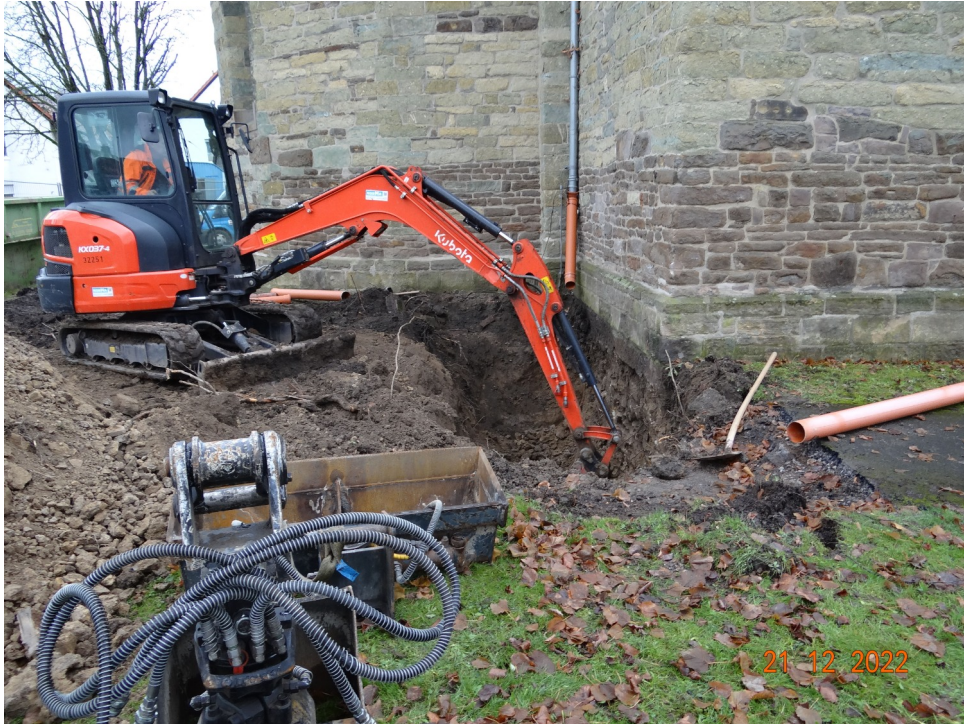
21.12.: Der erste Fundamentabschnitt wird in der Nord-Ostecke ausgeschachtet.

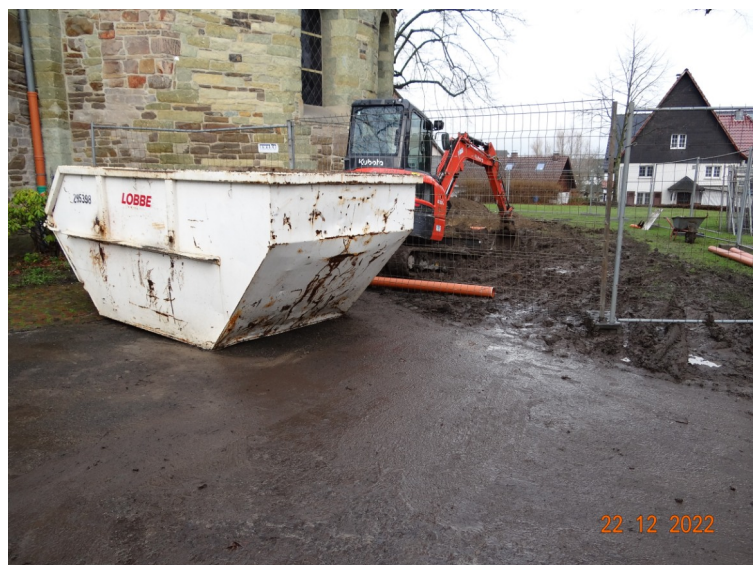
22.12.: Wegen des starken Regens gibt es nur geringe Fortschritte. Der gesamte Arbeitsbereich ist stark verschlammmt. Die Baufirma hat bis Neujahr Betriebsruhe, so dass der nächste Bericht frühestens am 2. Januar 2023 erscheinen wird.

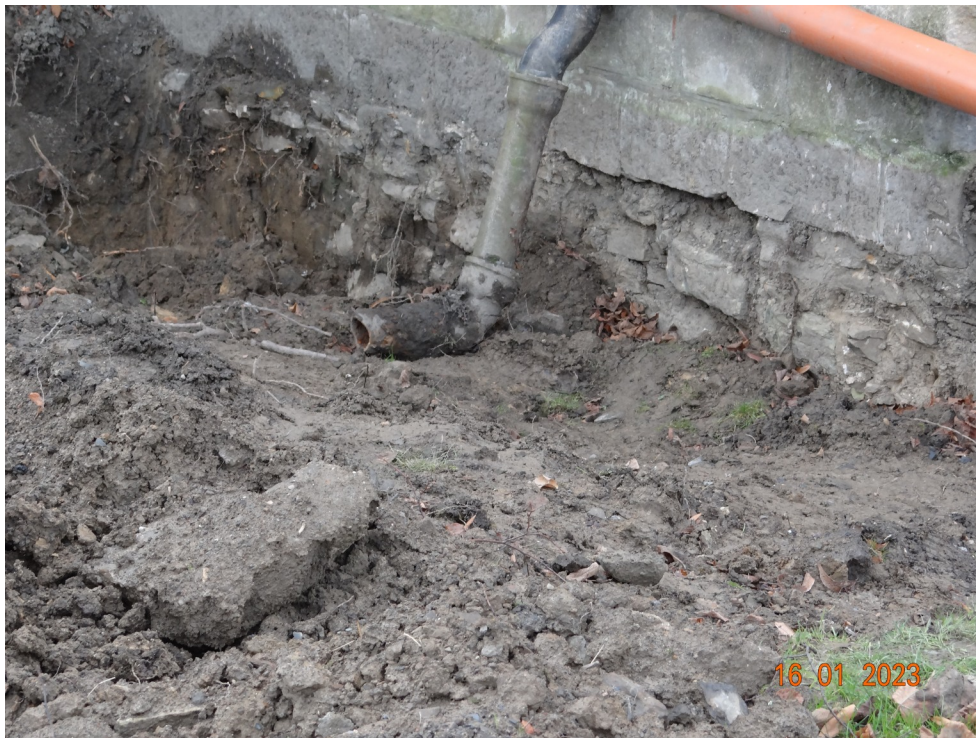
16.01.: Die Bauarbeiten wurden nach der Weihnachtspause erst heute wieder aufgenommen.
Es wurden die Fundamente im nord – östlichem Bereich freigelegt.

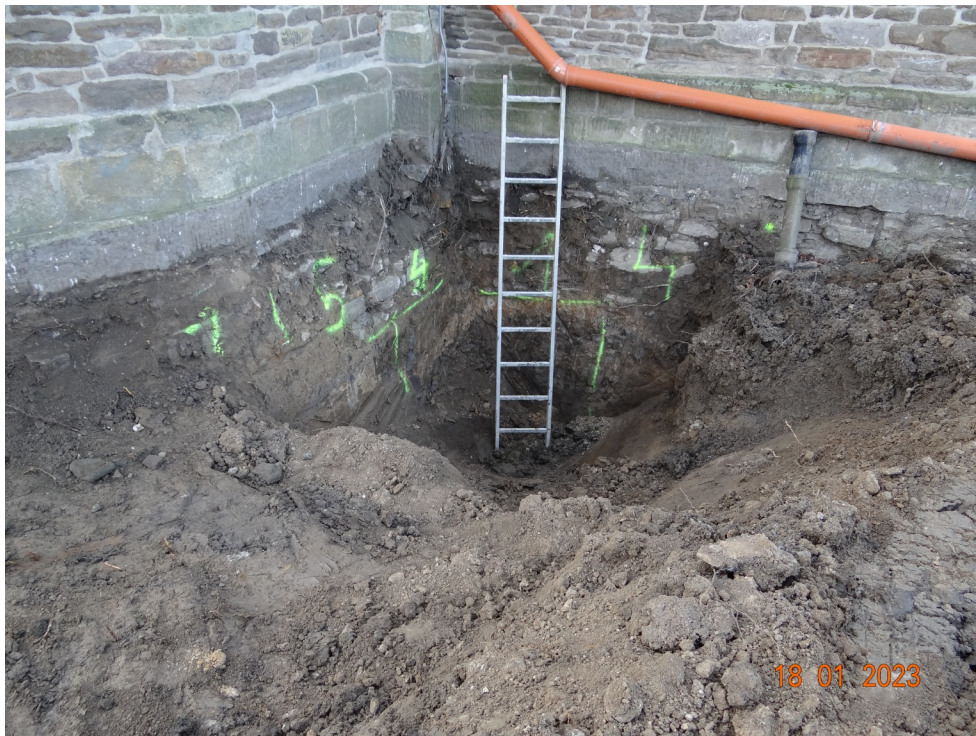
18.01.: Im sog. Ohlschen Eck sind die Ausschachtungen voran gekommen. Die ersten Unterfangungsfelder sind aufgezeichnet.

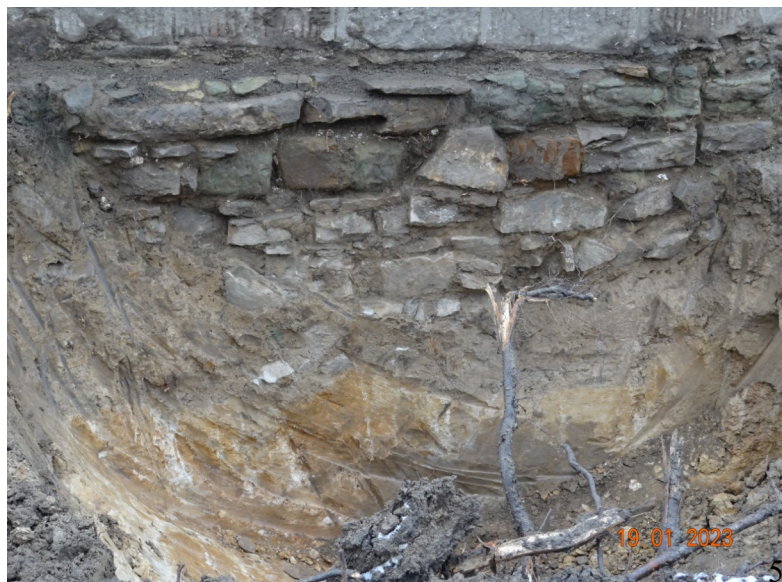
19.01.: Heute wurde das Fundament im östlichsten Teil der Apsis (Altarraum) freigelegt

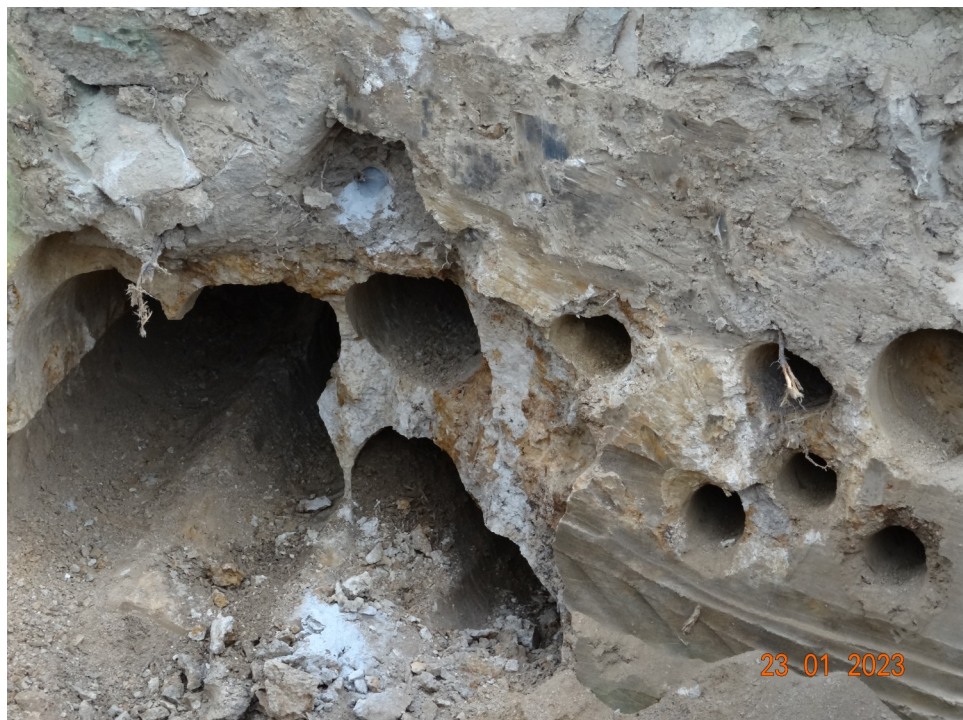
23.01.: Mit den Ausschachtungsarbeiten unterhalb der vorhandenen Fundamente wurde begonnen. Es wird bis zum ausreichend tragfähigen Boden ausgeschachtet, der entstehende Hohlraum wird dann mit Beton ausgefüllt.

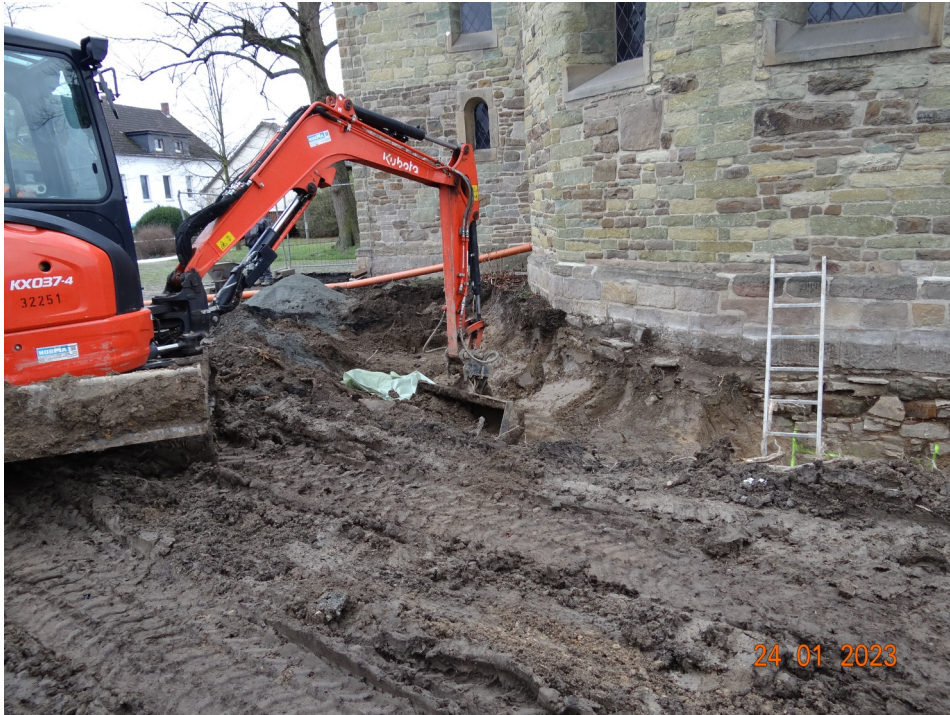
24.01.: Die Fundamente werden bis zum Eingang Südportal zwecks Unterfangung freigelegt.

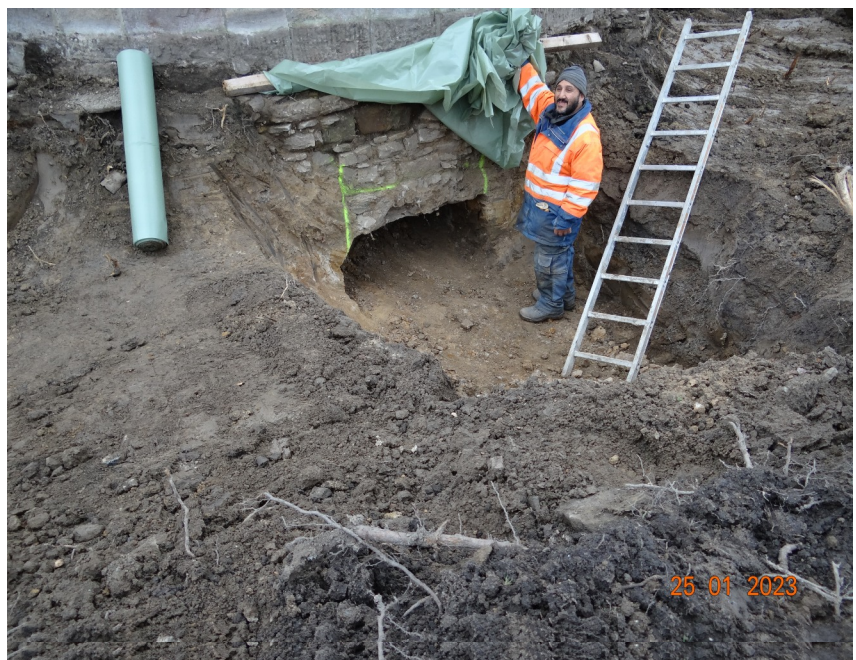
25.01.: Der erste Hohlraum unter dem vorhandenen Fundament ist fertig gestellt, in dieses Loch wird Beton eingebracht.

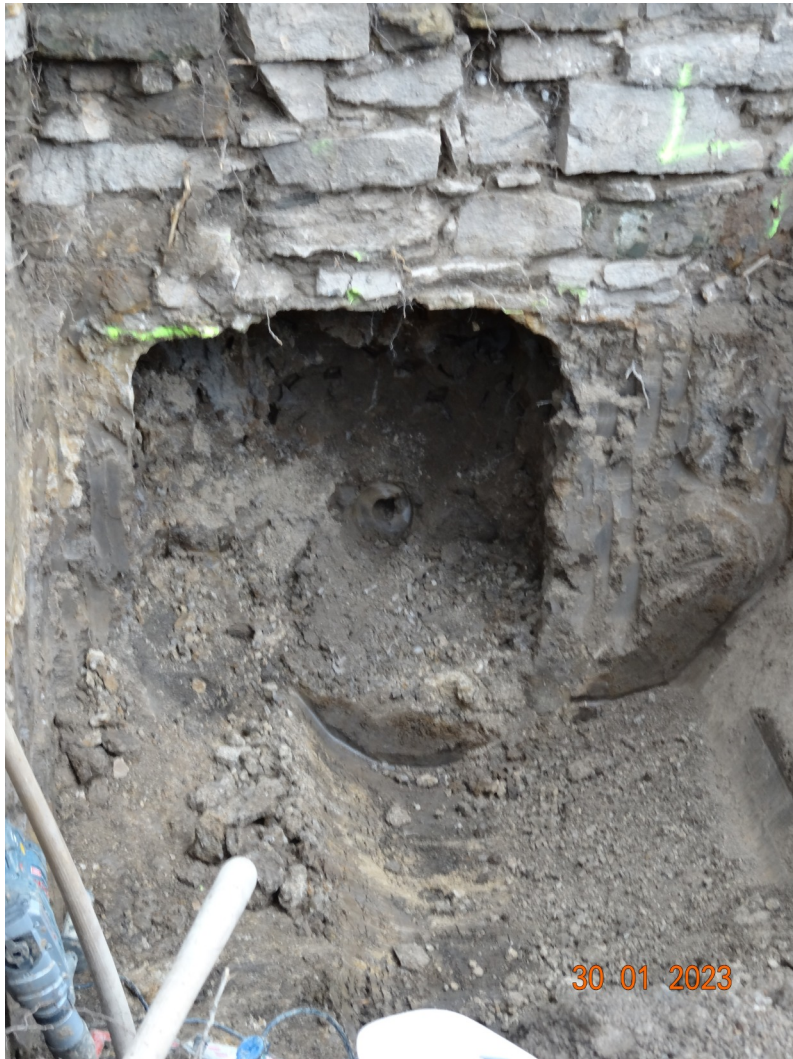
30.01.: Es wurde die zweite Unterfangungsstelle am Ohlschen Eck in Angriff genommen, jedoch noch nicht fertig gestellt.

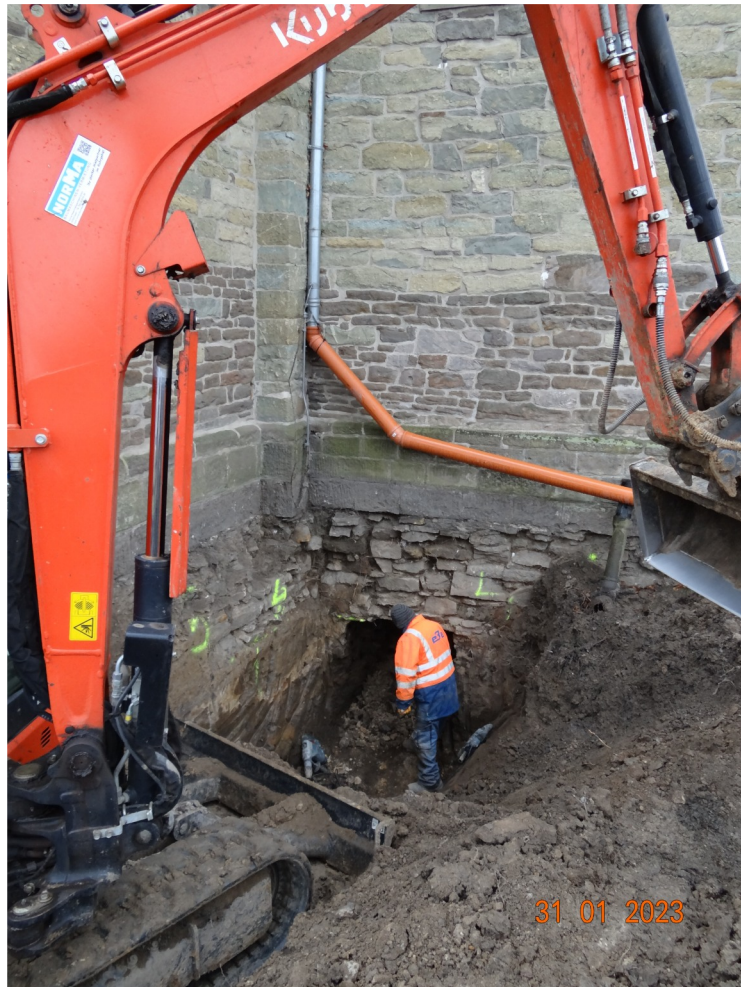
31.01.: An der Ausgrabung zur Unterfütterung im Ohlschen Eck wurde weiter gearbeitet. Das Material muss in Handschachtung unter dem vorhandenen Fundament herausgeholt und in die Baggerschaufel geworfen werden. Der Bagger holt dann das Material nach oben. Die Größenverhältnisse erkennt man am besten, wenn man den Mann in der Grube als Maßstab nimmt.

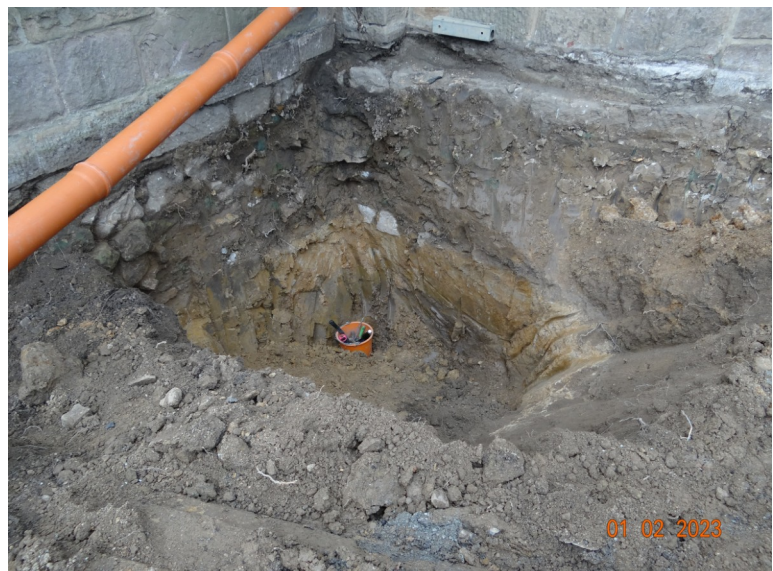
01.02.: Die drei bisher ausgeschachteten Löcher für die Unterfangung wurden noch tiefer ausgebaggert.

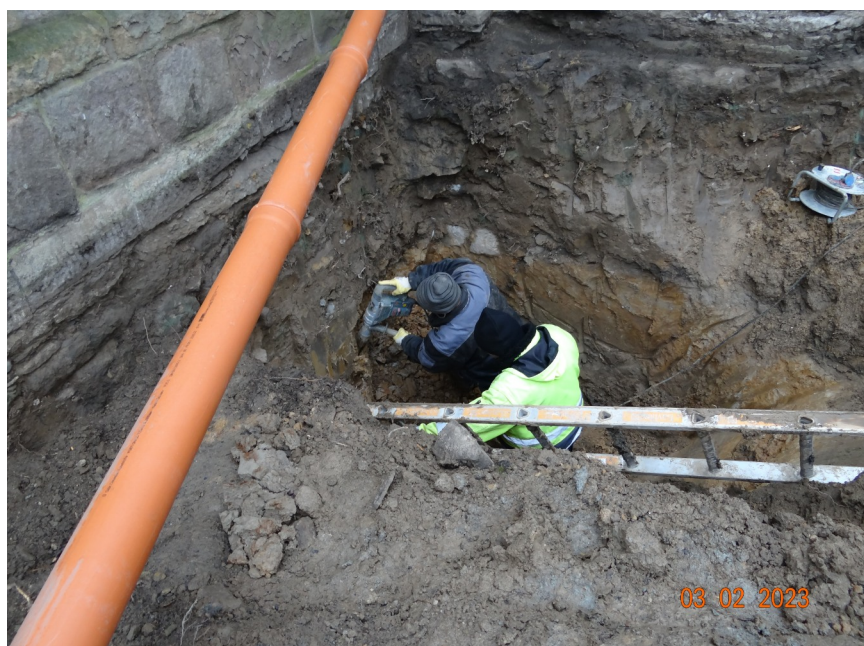
03.02: Auch heute erschwert Regen die schwierigen Erdarbeiten.
Das Loch für die östlichste Unterfangung wird fertig gestellt.
An der Südseite wird mit Bohrhammer ein weiteres Loch
für die Unterfütterung in Angriff genommen (s. Bild).

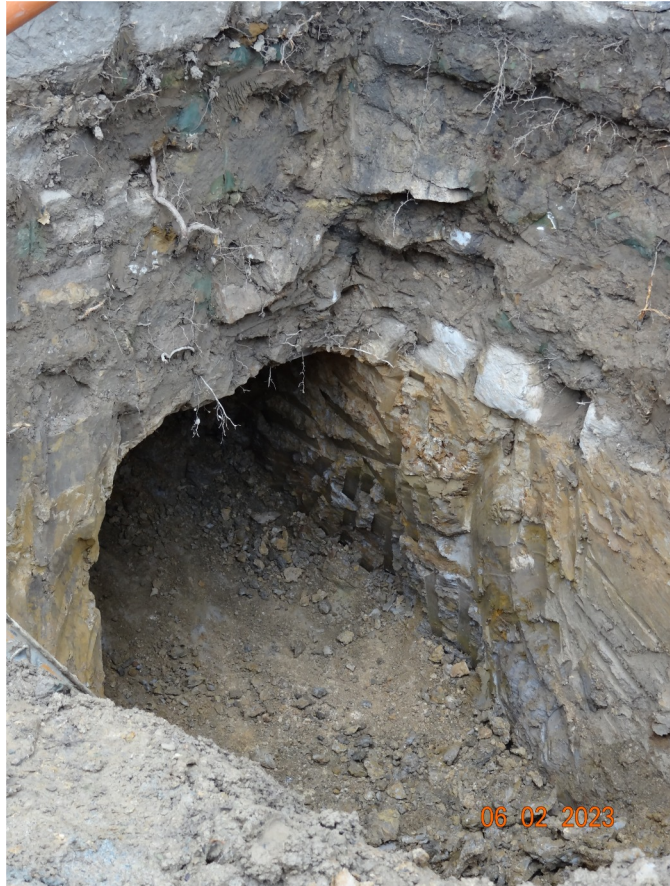
06.02: Heute wurde an dem Loch zur Unterfütterung in der Süd – Ost Ecke der Kirche gearbeitet.

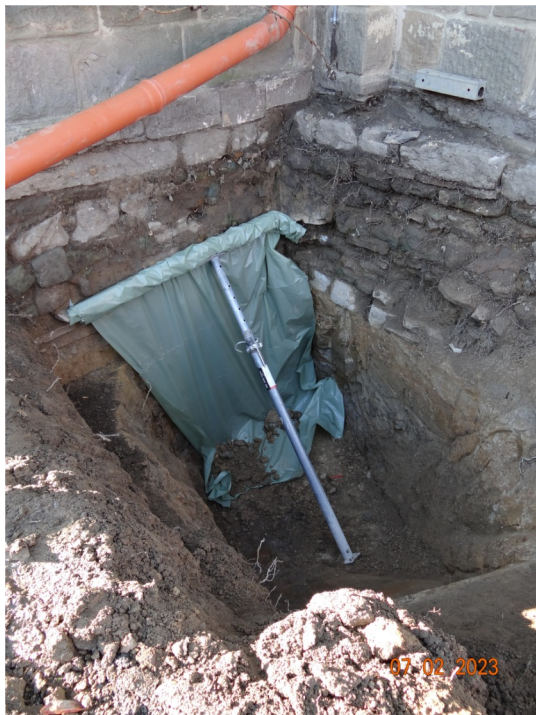
07.02.: Das gestern begonnene Loch zur Aufnahme der Unterfangung wurde händisch auf Fertigmaß ausgeschachtet.

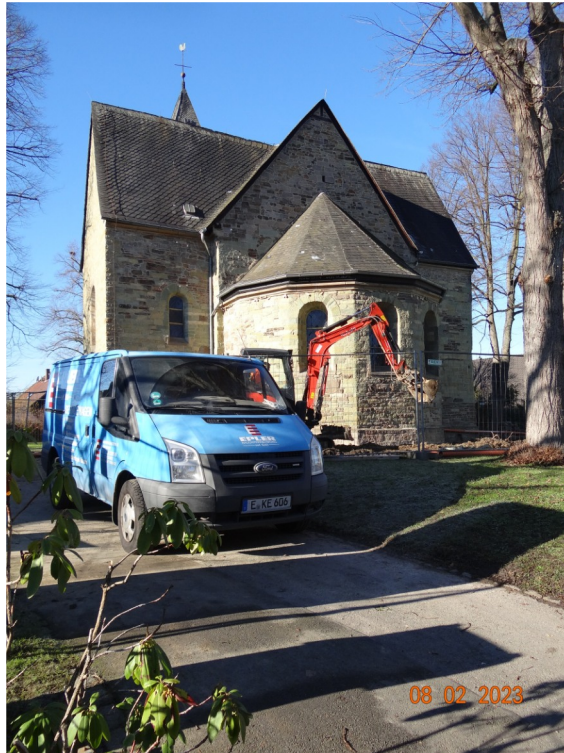
08.02.: An drei Unterfangungen wurden die Ausschachtungsarbeiten abgeschlossen. Die Lehmfugen des Fundamentes wurden ausgekratzt und gereinigt.

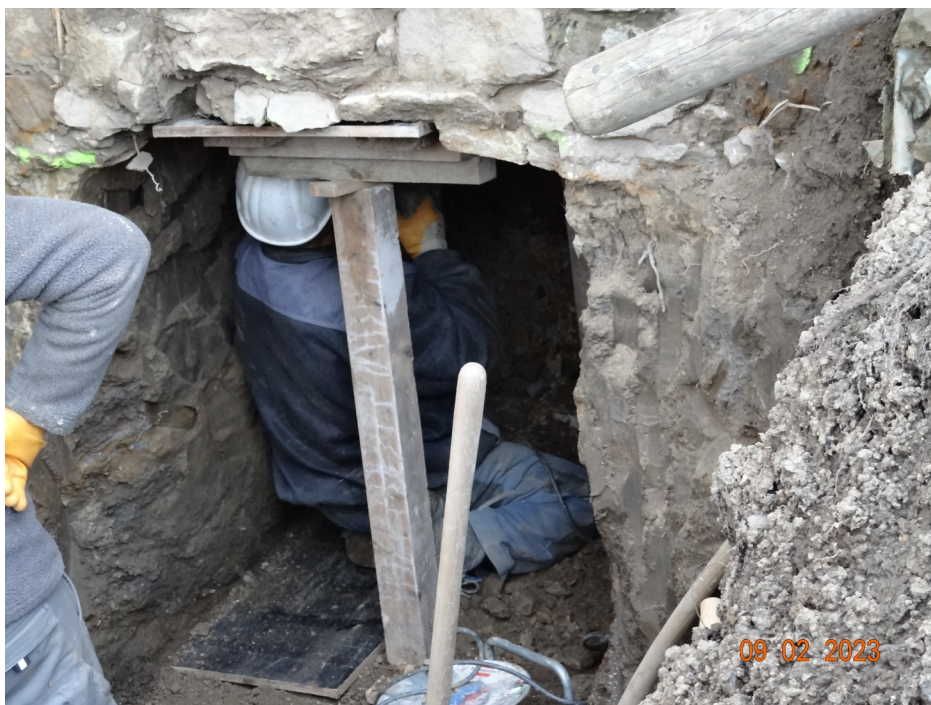
09.02.: Die Arbeiten unter dem Fundament ähneln sehr den
Bedingungen im Steinkohlebergbau unter Tage.

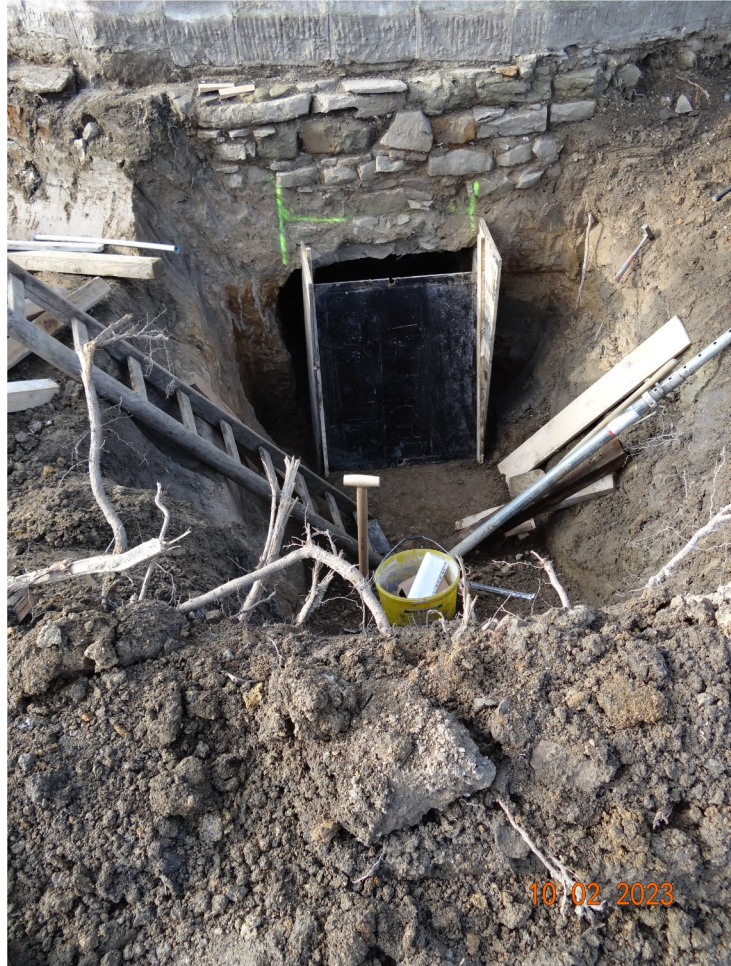
10.02.: Heute wurde mit den Einschalungsarbeiten begonnen. Dies ist notwendig, damit der Beton gezielt unter das Fundament gebracht werden kann.

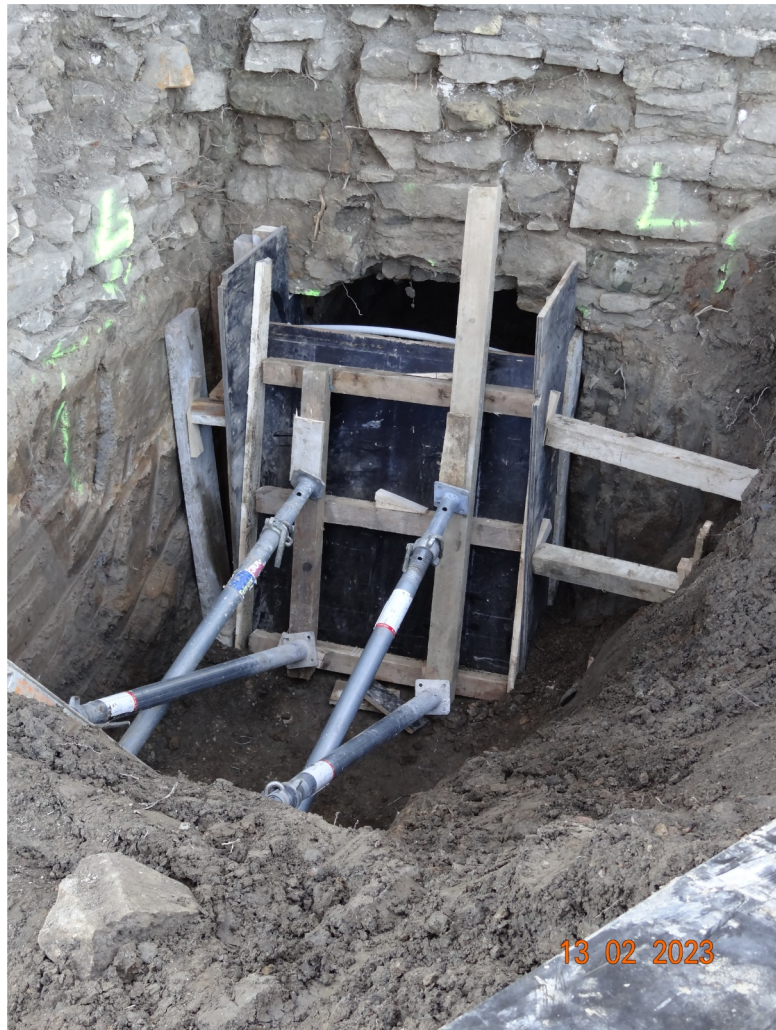
13.02.: Die Einschalungsarbeiten an den drei, bis jetzt ausgehobenen, Unterfangungsstellen wurden heute fertig gestellt. Diese drei Felder sollen morgen mit einer Spezialmörtelmischung betoniert werden.

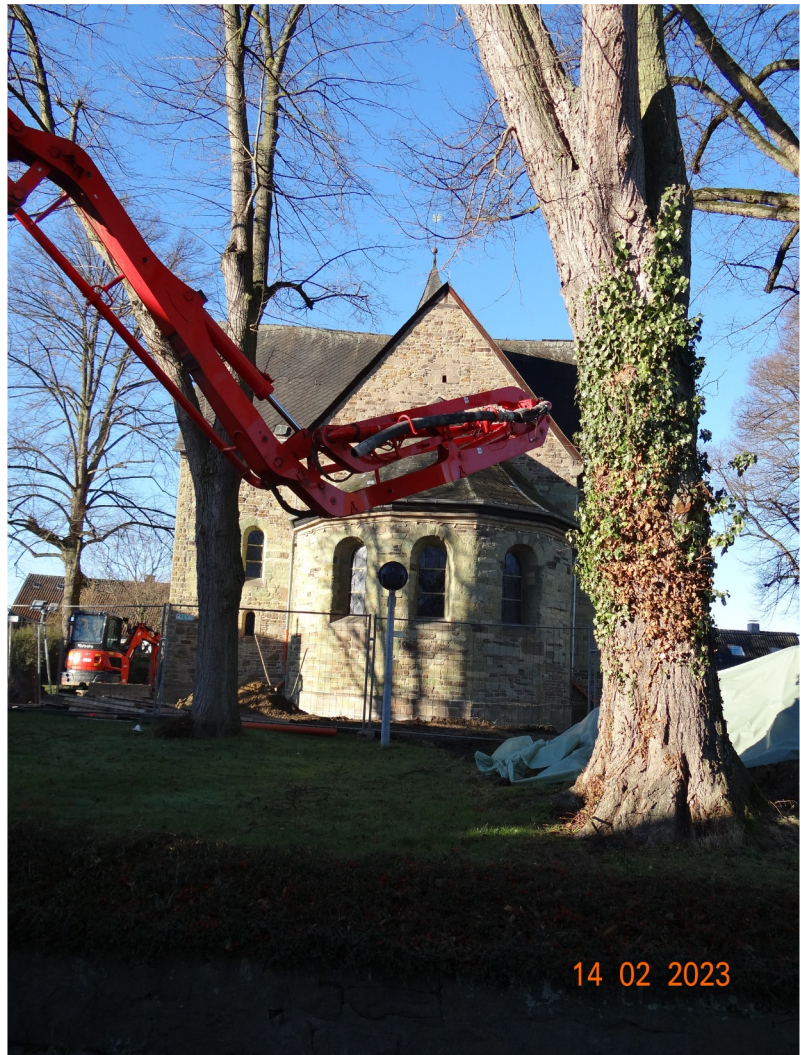
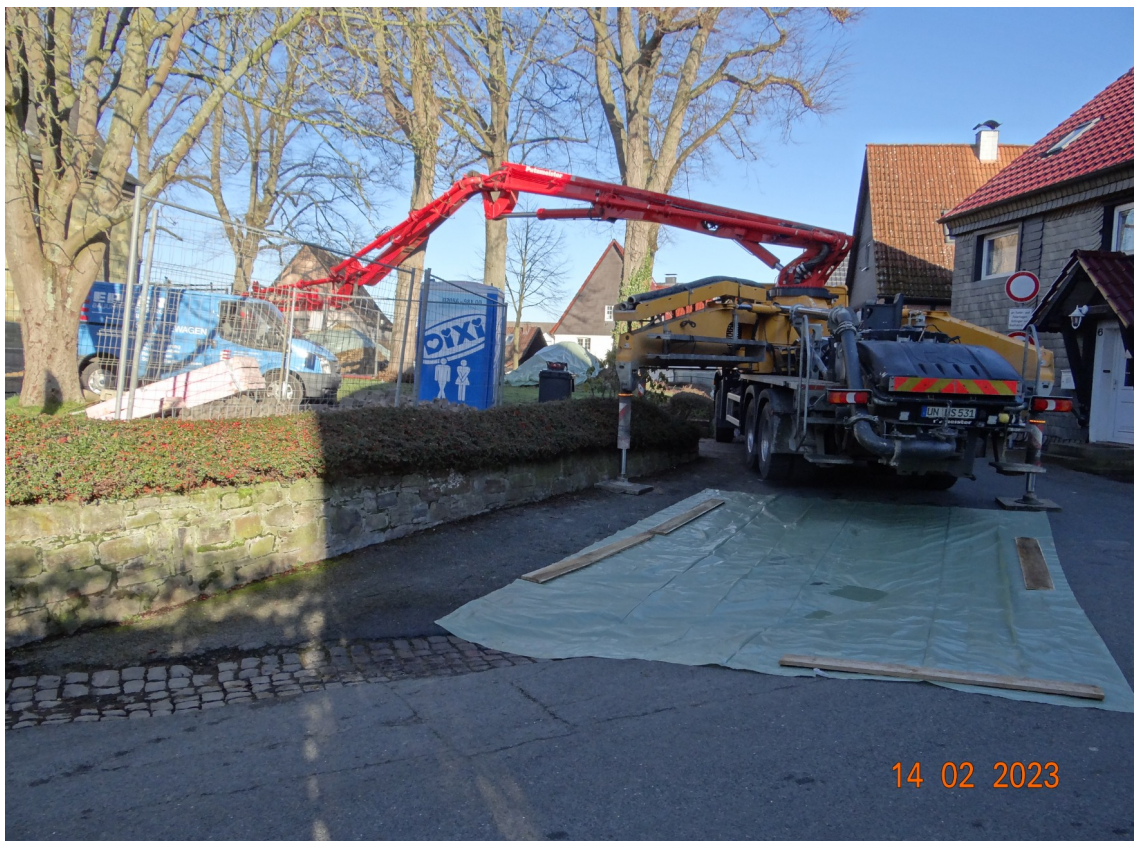
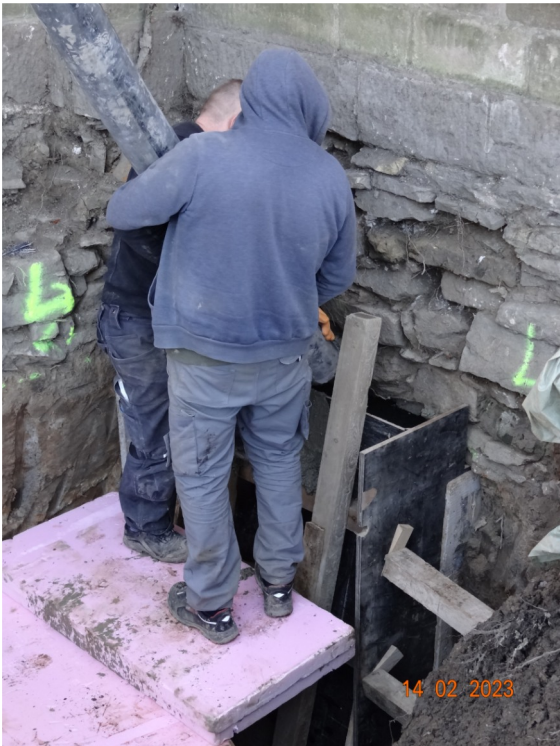
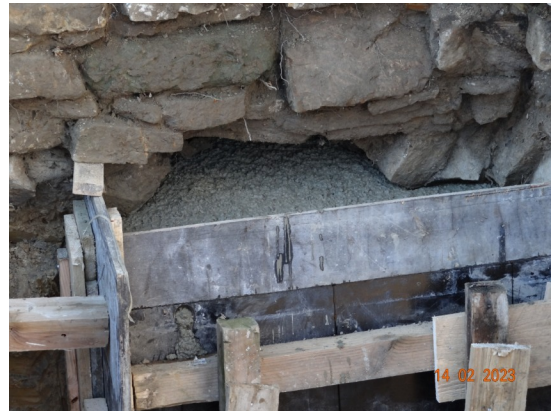
14.02.: Heute wurden die ersten fertig gestellten Unterfangungs-
löcher betoniert. Es kam ein hochwertiger, ein so genannter
Quellbeton zum Einsatz, dieser Beton hat die Eigenschaft
sich beim Abbinden auszudehnen und nicht wie bei
normalen Beton zu schrumpfen. Dadurch wird eine feste
Verbindung mit dem alten Fundament erreicht.
Der Beton wurde mit einer riesigen Pumpe vom Ohler Weg
in die Löcher gepumpt.
Besondere Fähigkeiten zeigte der Pumpenführer als er mit
viel Geschick den Pumpenarm in die jeweilige Position
gefahren hat.

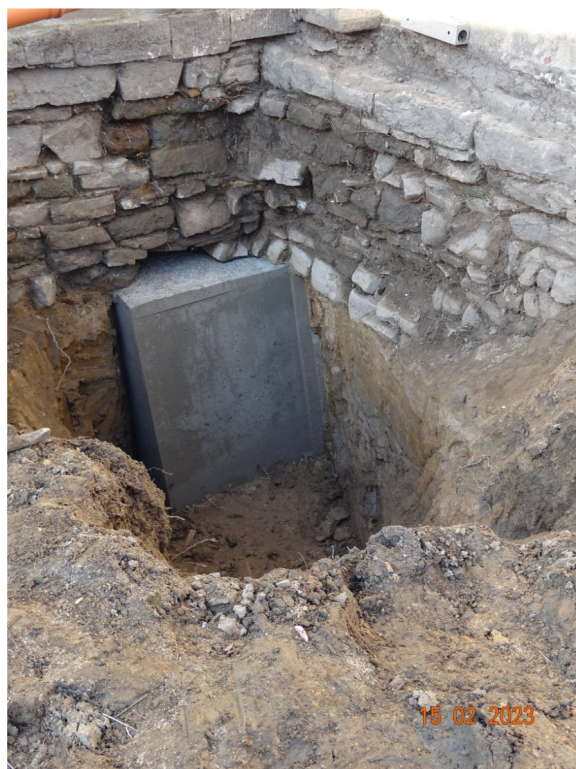
15.02.: Die gestern gegossenen neuen Fundamente wurden heute ausgeschalt. Weitere Ausschachtarbeiten für die Unterfangungen wurden in Angriff genommen.
