Baustellentagebuch Sanierung Johanneskirche Hennen

Teil 2 (08.03.-27.03.2023)

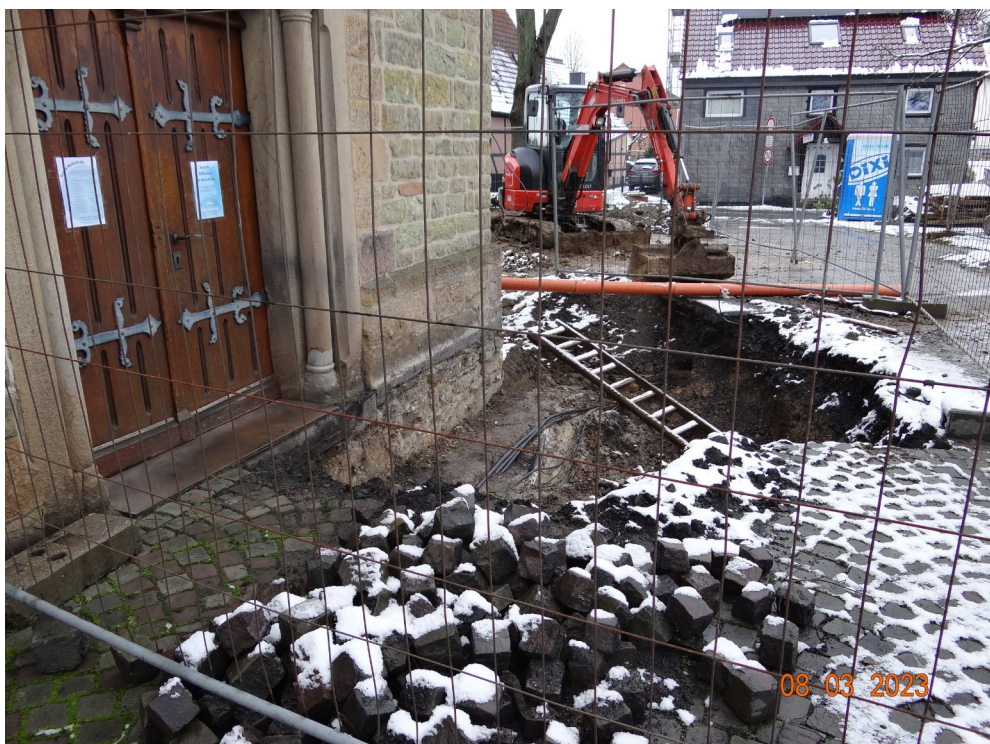
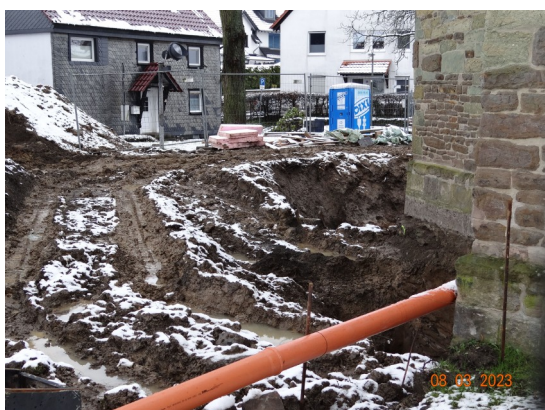
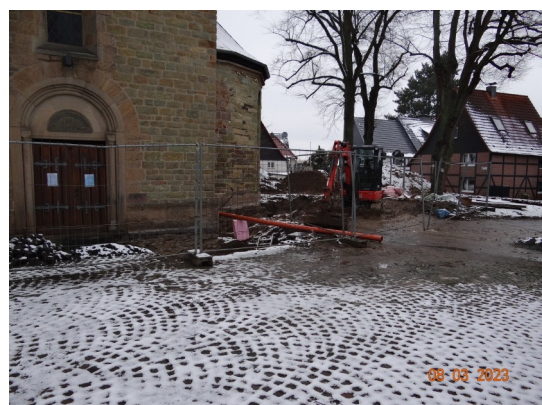
08.03.:

Während meiner Abwesenheit wurden 3 weitere Unterfangungen fertig gestellt. Heute gab es starken Schneefall, es wurde weiter ausgeschachtet, der Bagger musste sich durch eine Schlammwüste quälen.

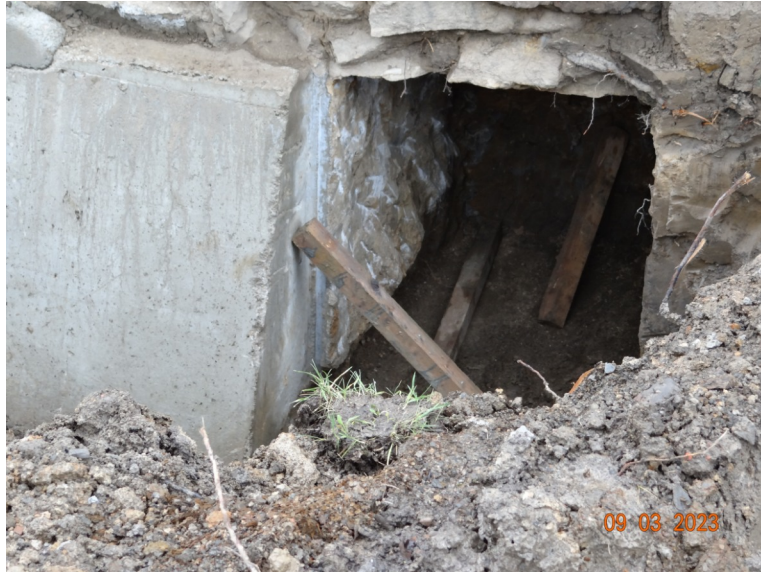
09.03.:

3 weitere Unterfangungslöcher sind fast fertig zum Betonieren.

Hier sieht man ein von Hand ausgeschachtetes Loch unter dem alten Fundament und neben dem bereits fertigen neuen Betonblock.

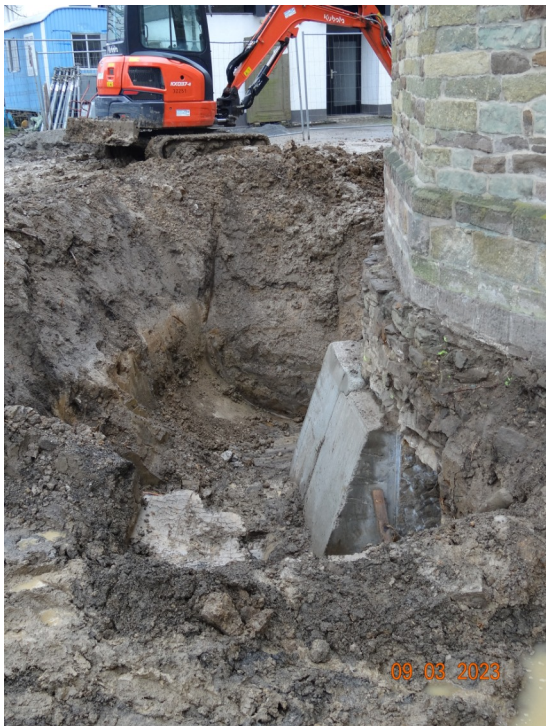
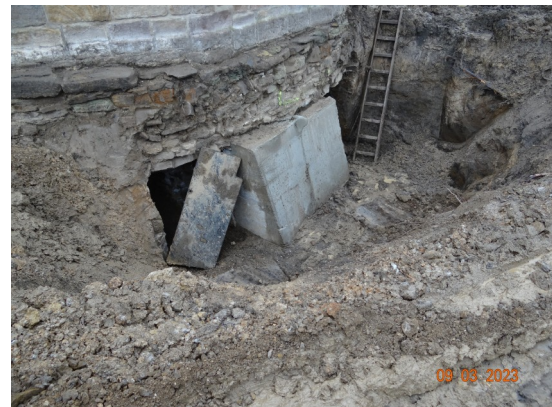
In der Mitte der Apsis sieht man zwei fertige Unterfangungen aus Quellbeton. Rechts und links daneben sind die fertig gestellten Löcher für die nächste Betonierung erkennbar.

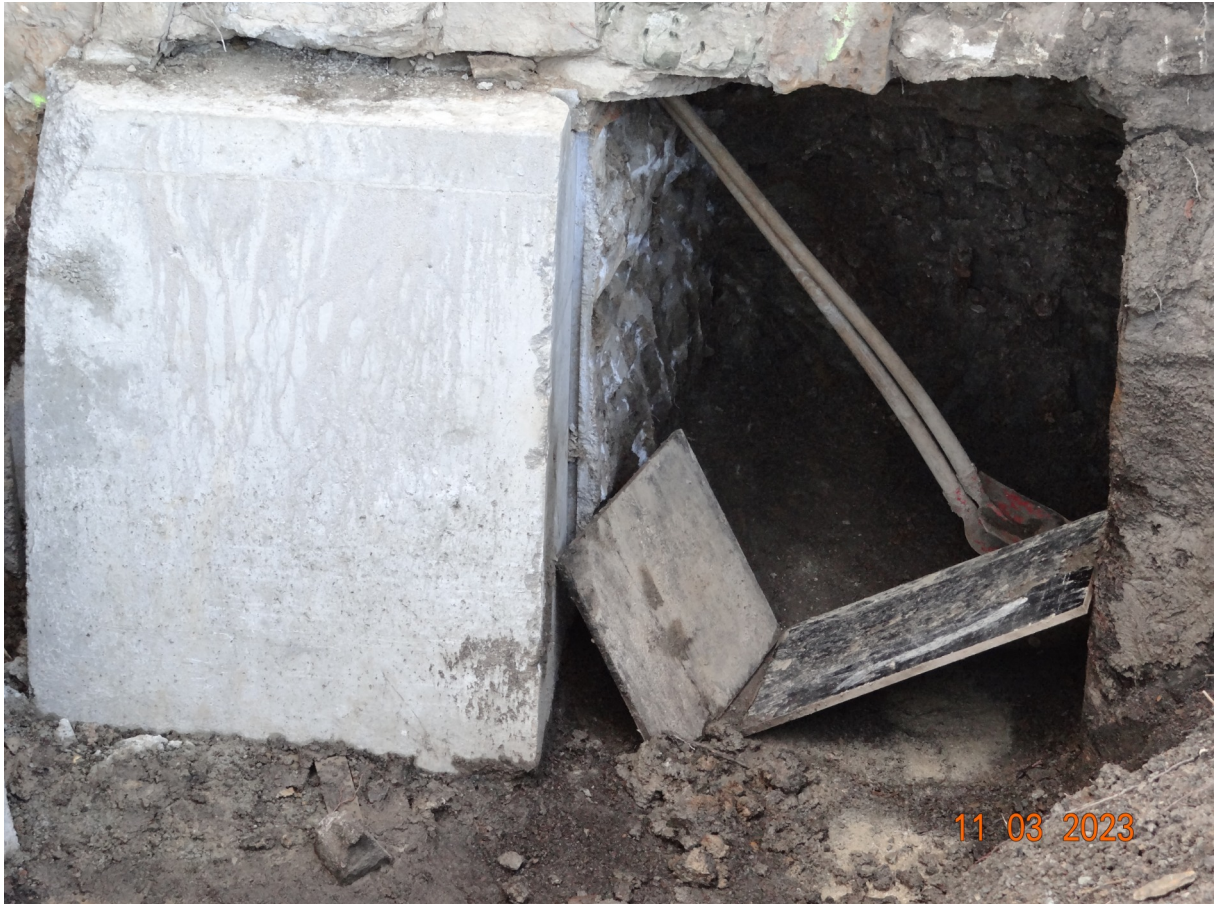
10.03.:

Ein weiteres Loch wurde für die Unterfangung fertig gestellt.

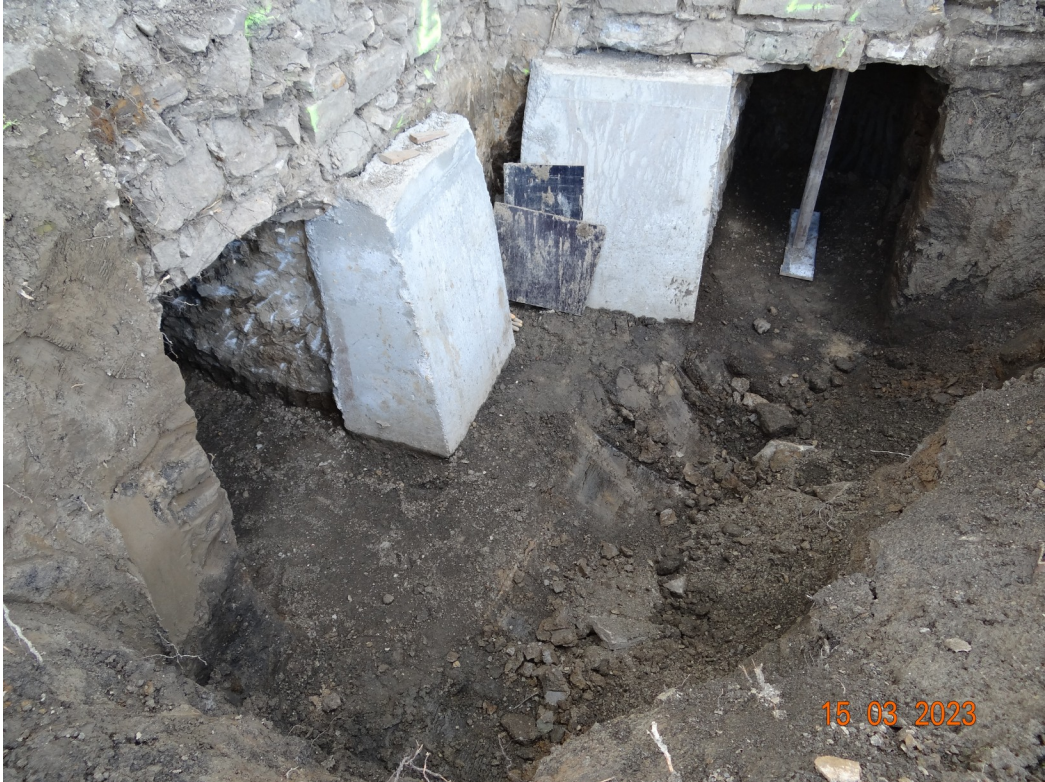
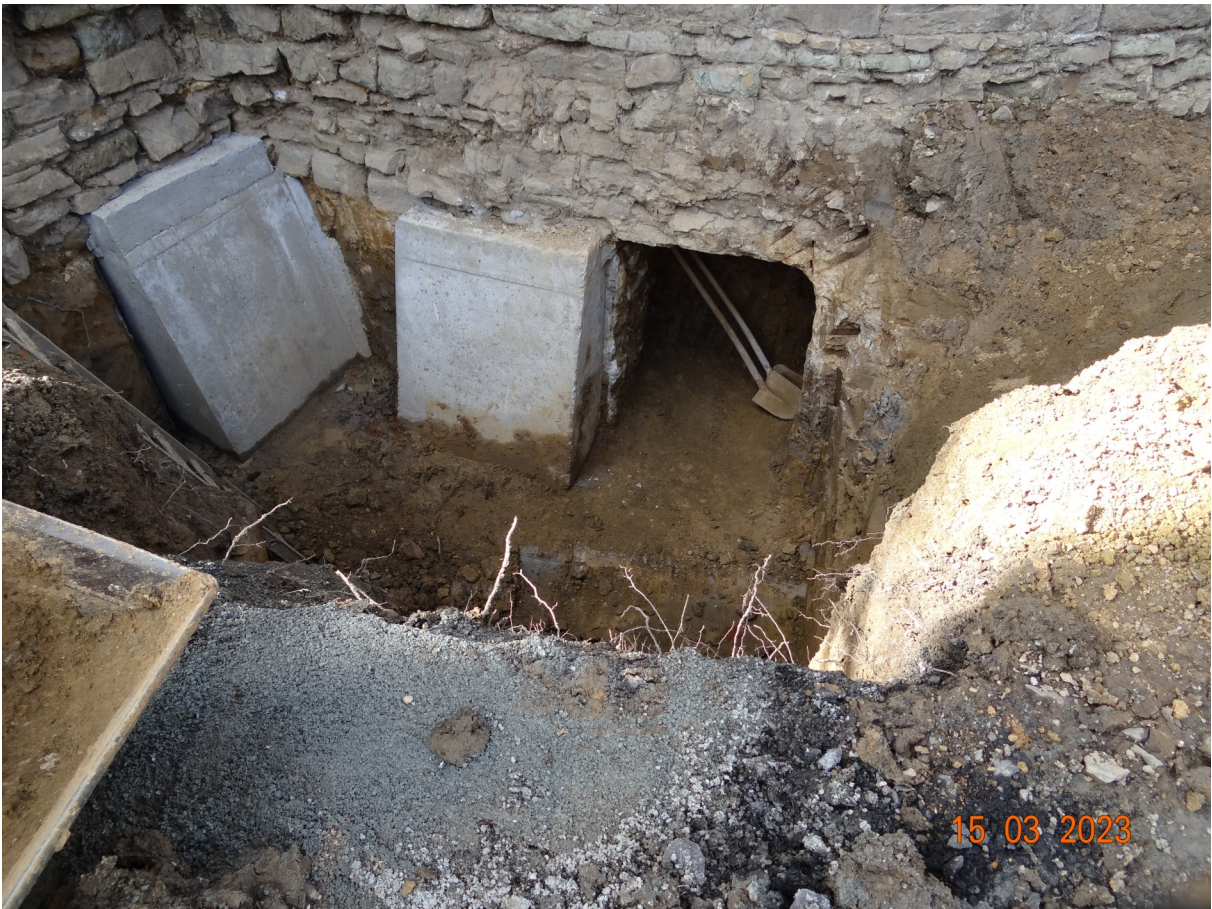
15.03.

In den vergangenen Tagen gab es nicht viel Neues zu berichten. Es wurden weitere Löcher zur Unterfangung vorbereitet, aber noch nicht betoniert. Wichtig ist es, dass die Seitenwände der fertigen Betonklötze ordentlich von Erde befreit werden, damit der Beton eine Verbindung mit dem Neuen Block aufnimmt.

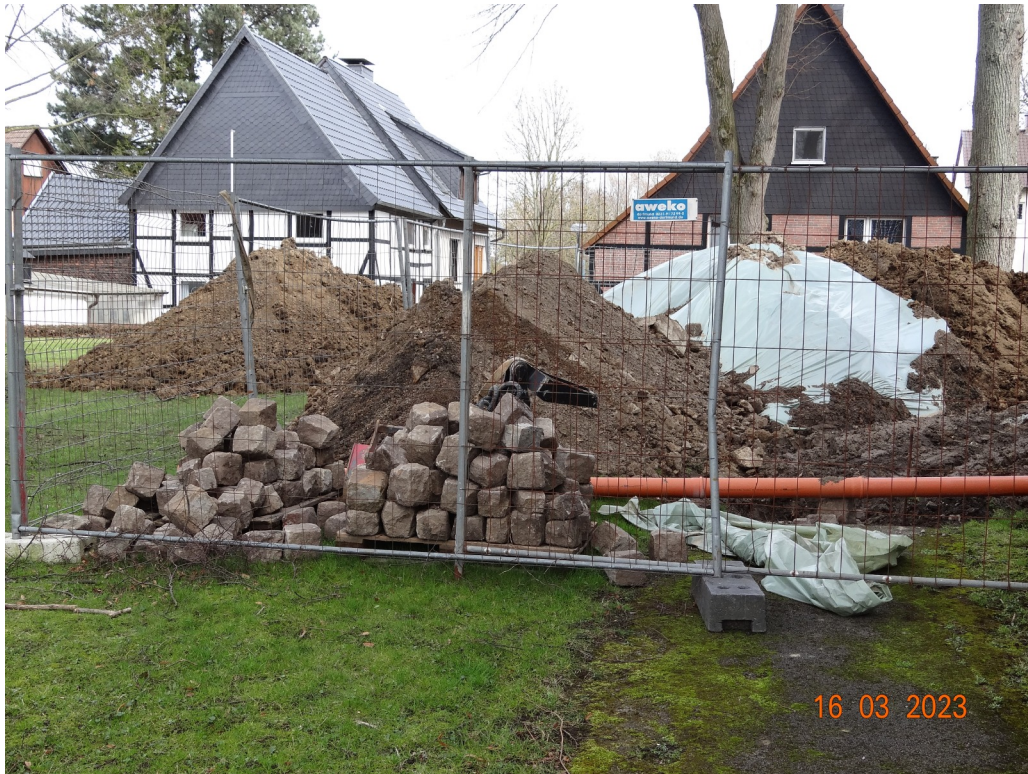
16.03.:

Umfangreiche Erdarbeiten sind notwendig, um die Erde aus den Ausschachtungen sachgerecht zu lagern.

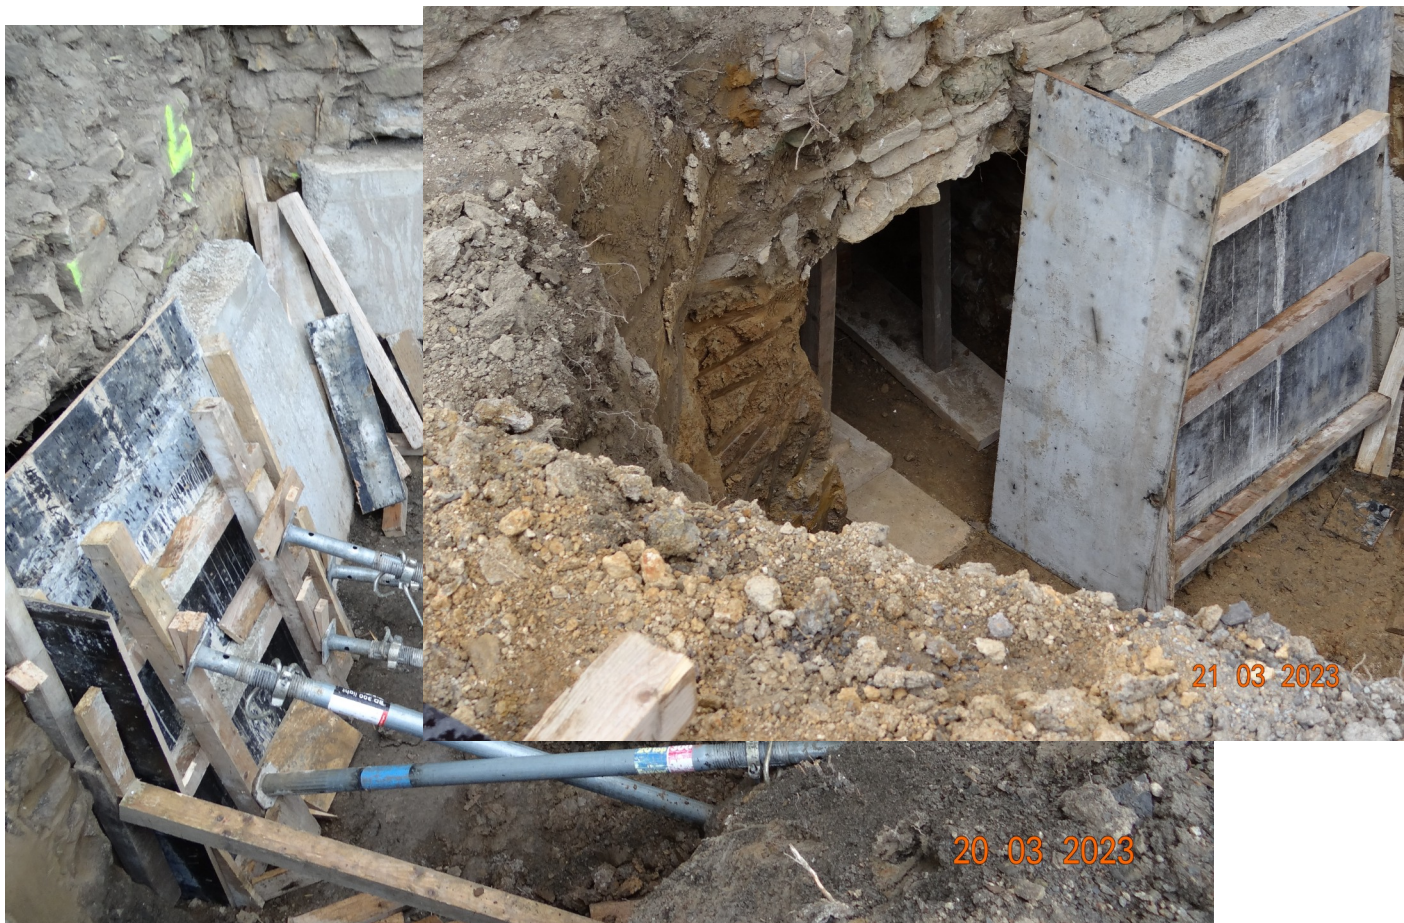
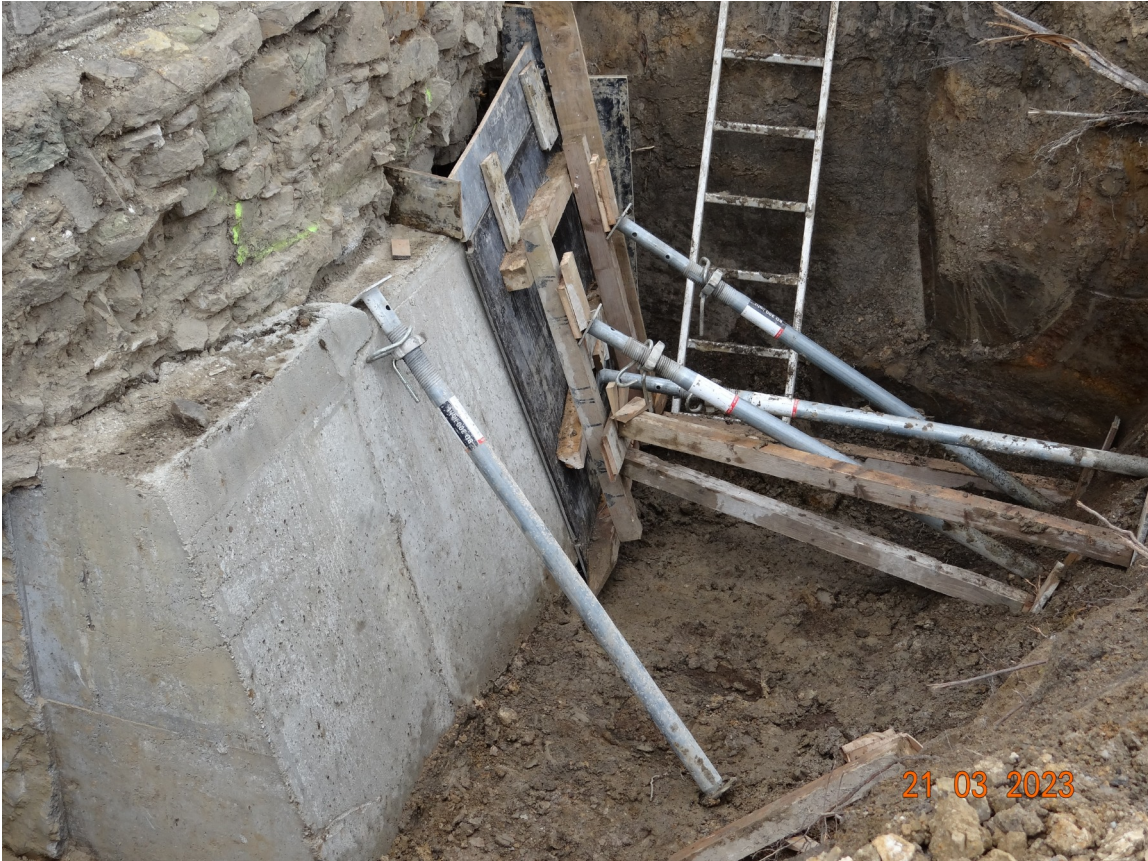
21:03:

In den letzten Tagen wurden verschiedene Unterfangungslöcher eingeschalt, so dass sie betoniert werden können.

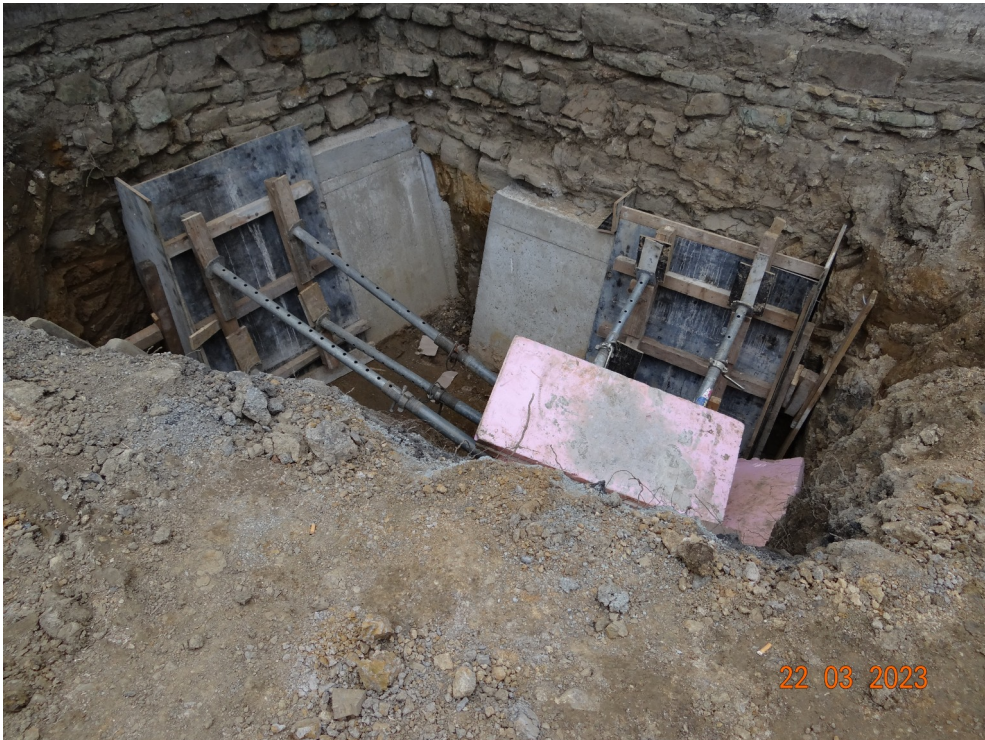
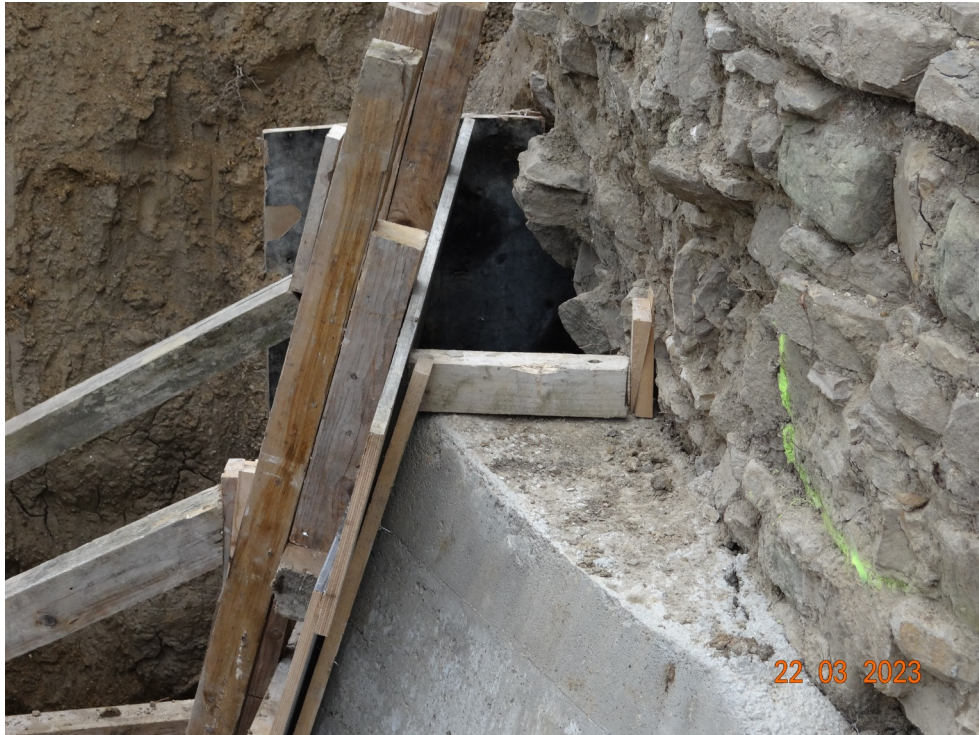
22.03.:

Alle vorbereiteten Unterfangungen sind eingeschalt, diese können jetzt betoniert werden.

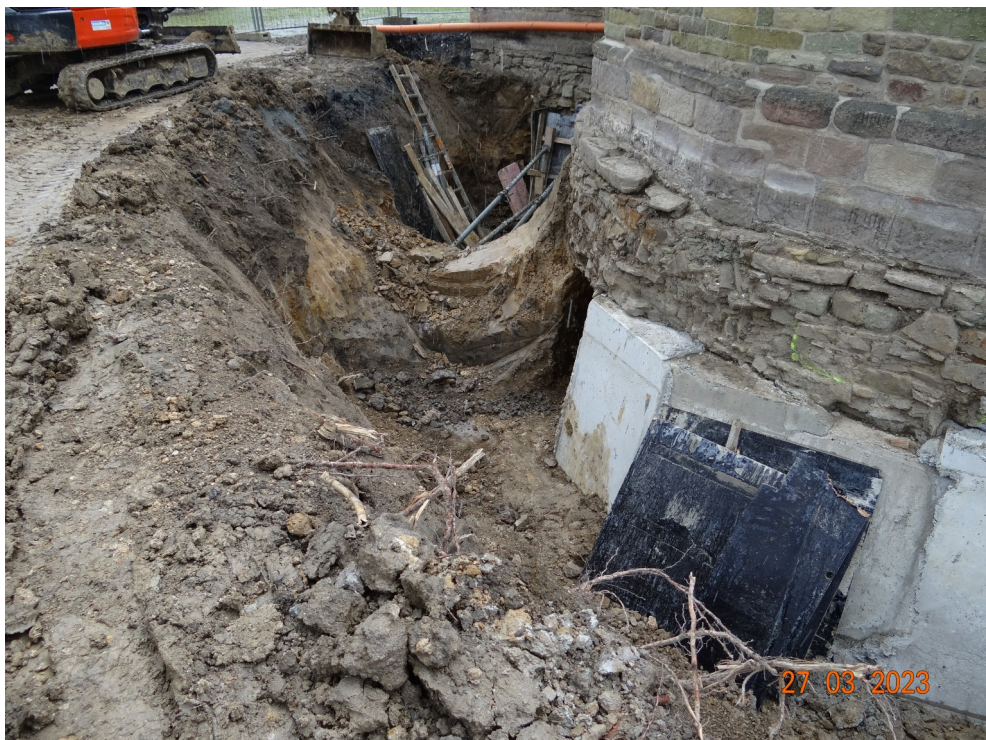
24. und 27.03.:

Am 24. fanden überwiegend Ausschaltungsarbeiten statt.
Am 27. wurden die Ausschachtungen fortgesetzt.

Die Ausschachtungen am Kirchenfundament werden immer größer und
Die Erdhaufen auf dem Kirchplatz immer höher.
