Baustellentagebuch Sanierung Johanneskirche Hennen

Teil 5: (15.10.2023 –)

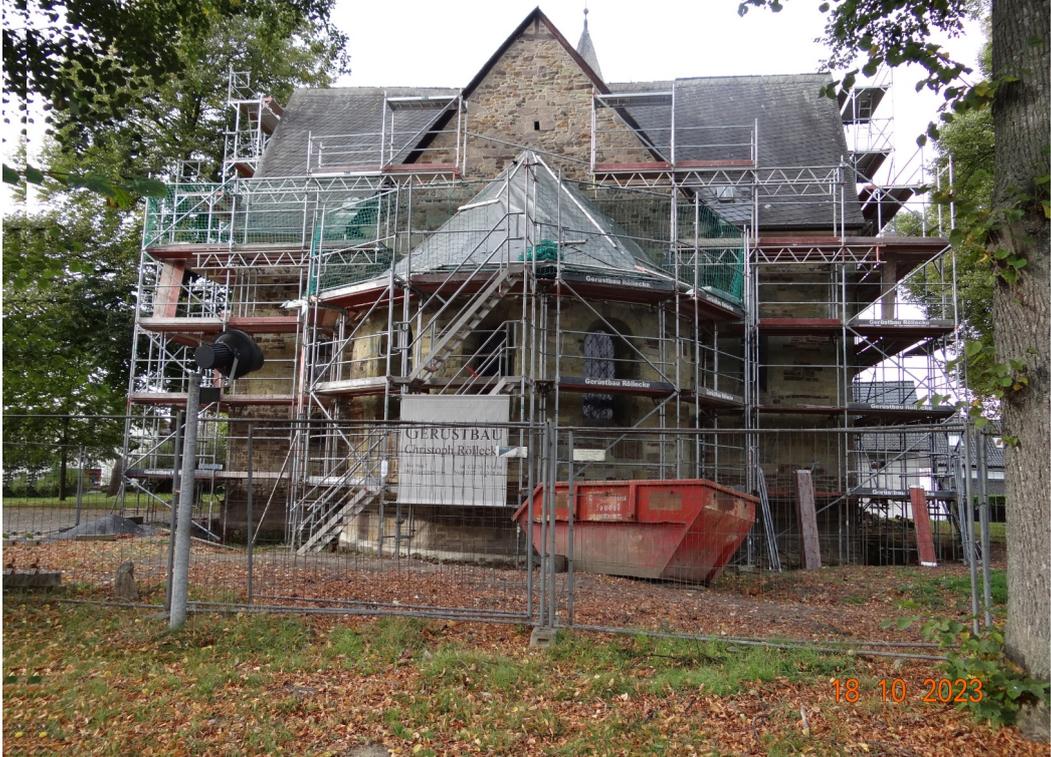
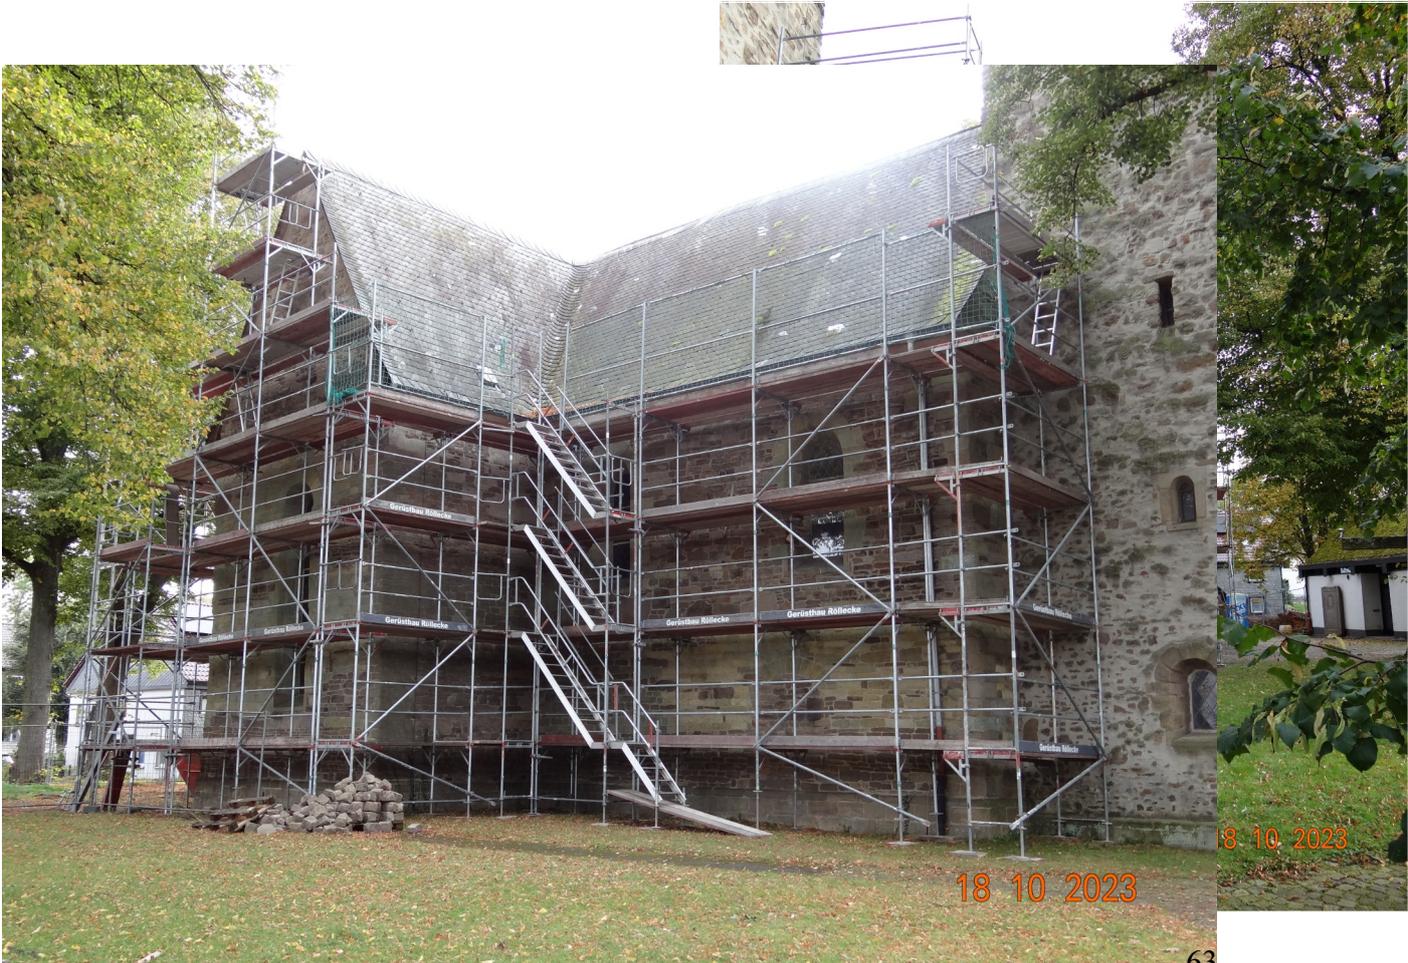
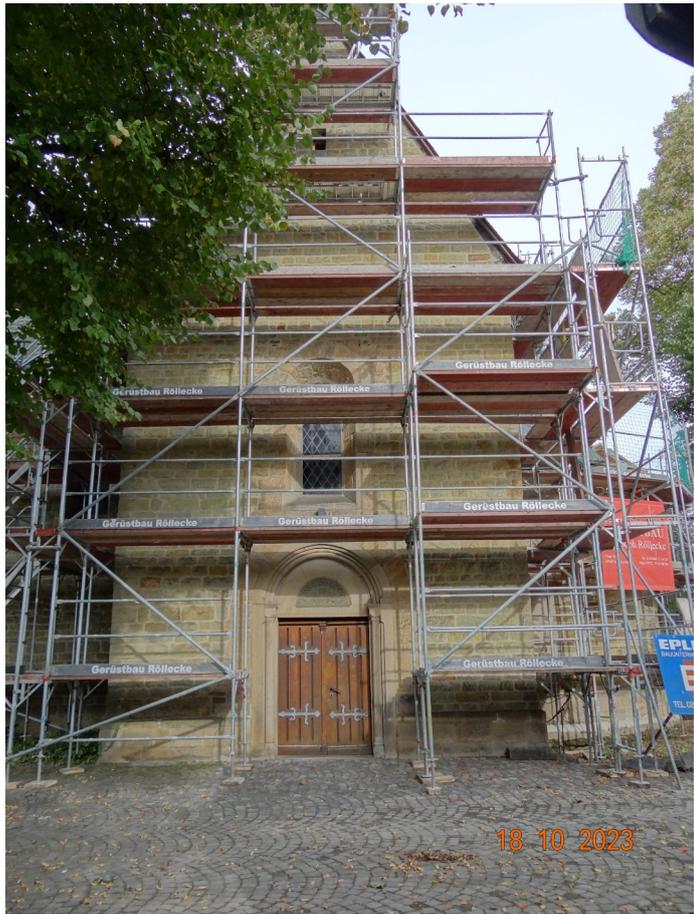
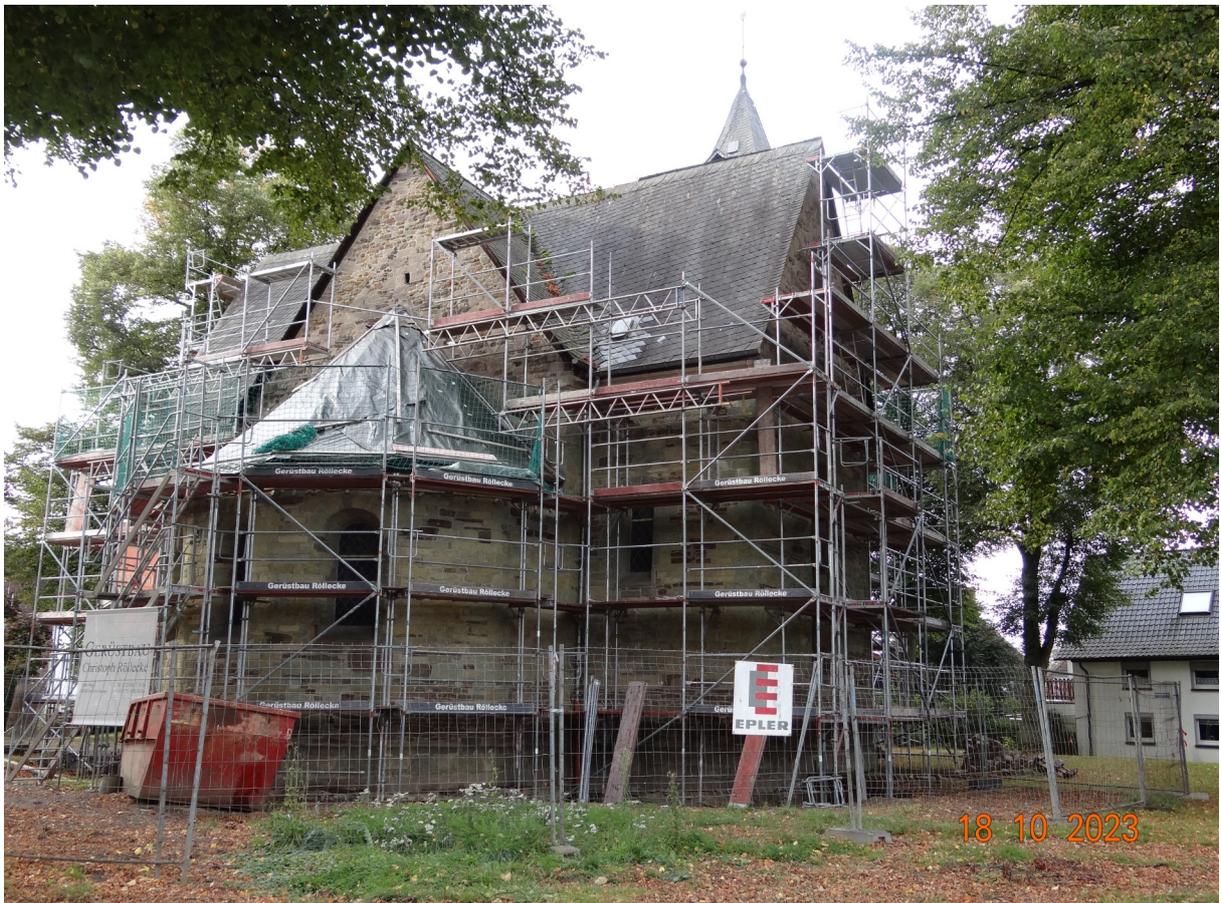
Nach Abschluss der Zimmermannsarbeiten wird das gesamte Kirchendach mit neuem Schiefer durch eine Sauerländer Fachfirma eingedeckt. Die folgenden Bilder zeigen die eingerüstete Kirche aus verschiedenen Blickrichtungen.

In der vergangenen Woche wurde mit dem Einrüsten der Kirche begonnen, die beauftragte Firma Röllecke wird die Arbeiten in dieser Woche abschließen.

Das Gerüst ist für die Sanierung des Daches notwendig. Es wird zunächst der alte, schadhafte Schiefer entfernt. Anschließend wird der gesamte Dachstuhl überarbeitet. Die Voruntersuchungen haben ergeben, dass nahezu jeder Holzbalken ertüchtigt werden muss, teilweise auch Balken erneuert werden müssen.

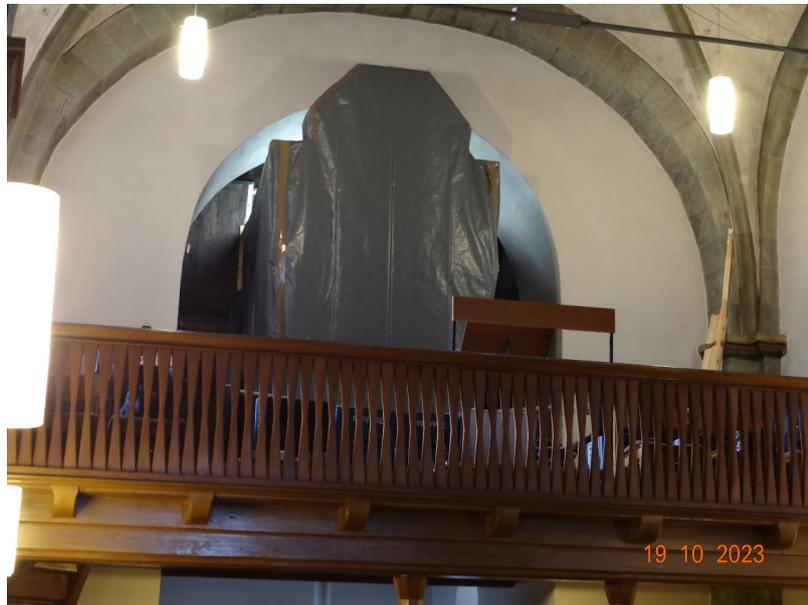
Die historische Orgel wurde staubdicht verpackt, um sie vor Schäden während der Baumaßnahme zu schützen.

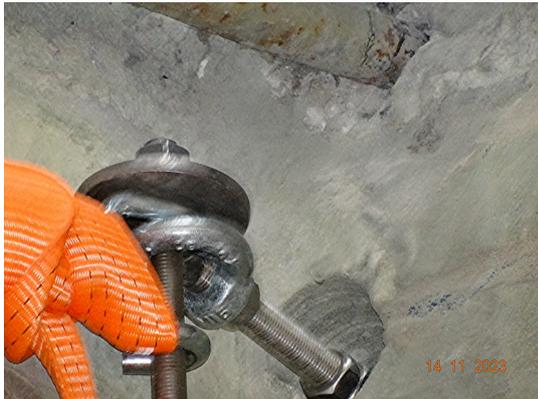
Verankerung der Notsicherung im Mauerwerk

Es wurden heute zunächst die Notsicherungen an der Apsis angebracht und anschließend die alte Sicherung erfolgreich ausgebaut.

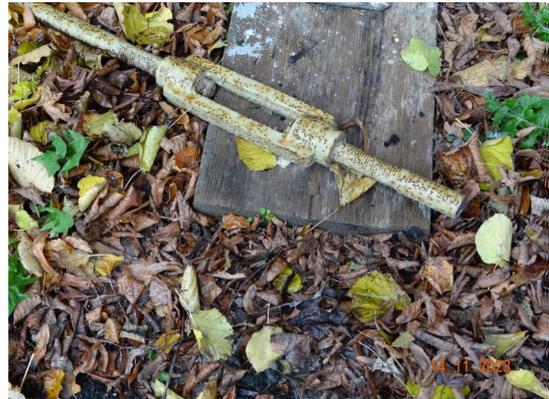
Schloss der alten, ausgebauten Sicherung

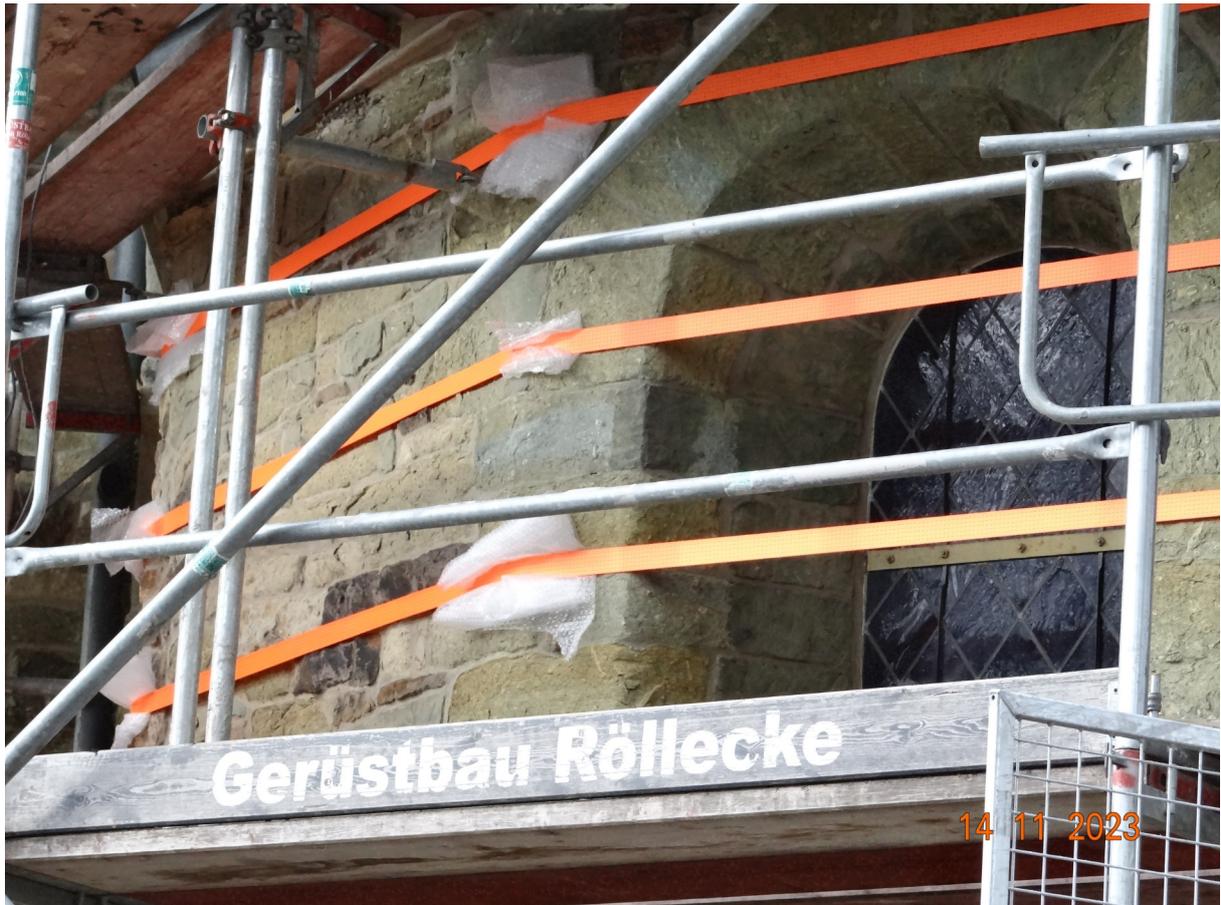
Die Notsicherung besteht aus den roten Spanngurten und der im oberen Bild erkennbaren Verankerung. Jetzt kann die neue, endgültige Sicherung eingebaut werden.

Mit Verfügen der Risse in der Apsis wurde begonnen, die Arbeiten mussten wegen Regen mehrfach unterbrochen werden.

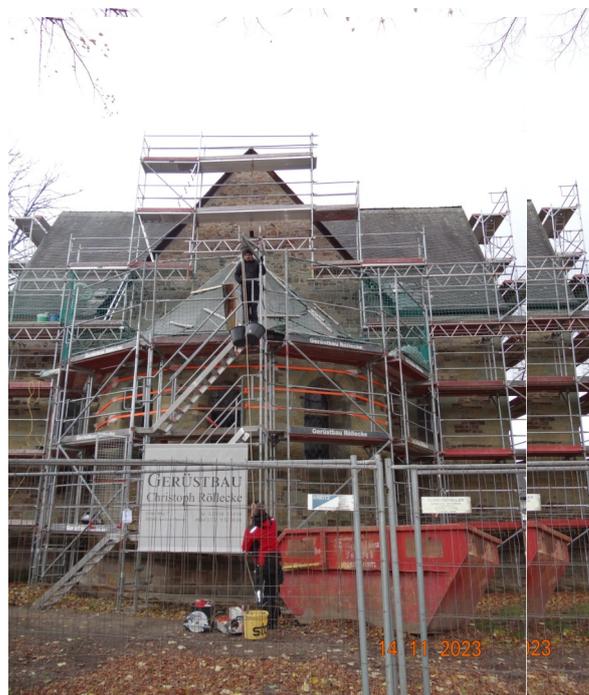
Die Firma Krupka aus Herne begann mit der Ertüchtigung der Dachbalken der Apsis.
